# 956 Avenue Kent

## Rapport d'inspection

pour Marc-Antoine Larouche

**9 mai 2026 — 08:00**

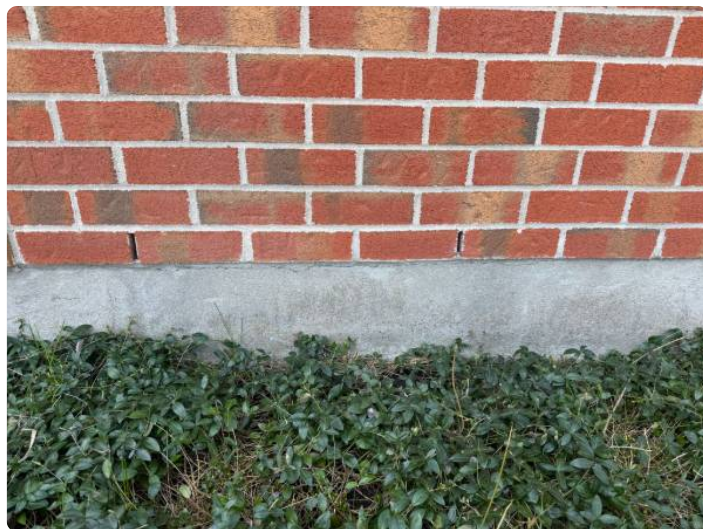
Nous avons observé des fissures et une dégradation du crépi sur la façade avant du bâtiment.

La présence de fissures et de dégradation peut permettre l'infiltration d'eau et entraîner, à long terme, une détérioration des matériaux sous-jacents.

Fissures et dégradation du crépi sur la façade avant

Nous recommandons de faire corriger la situation par un entrepreneur qualifié afin de réparer le crépi et assurer une protection adéquate de l'enveloppe du bâtiment.

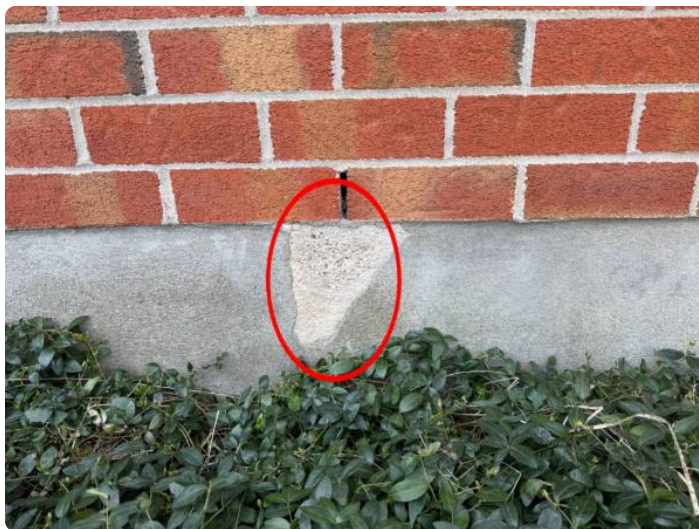
Dégradation du crépi sur la façade avant

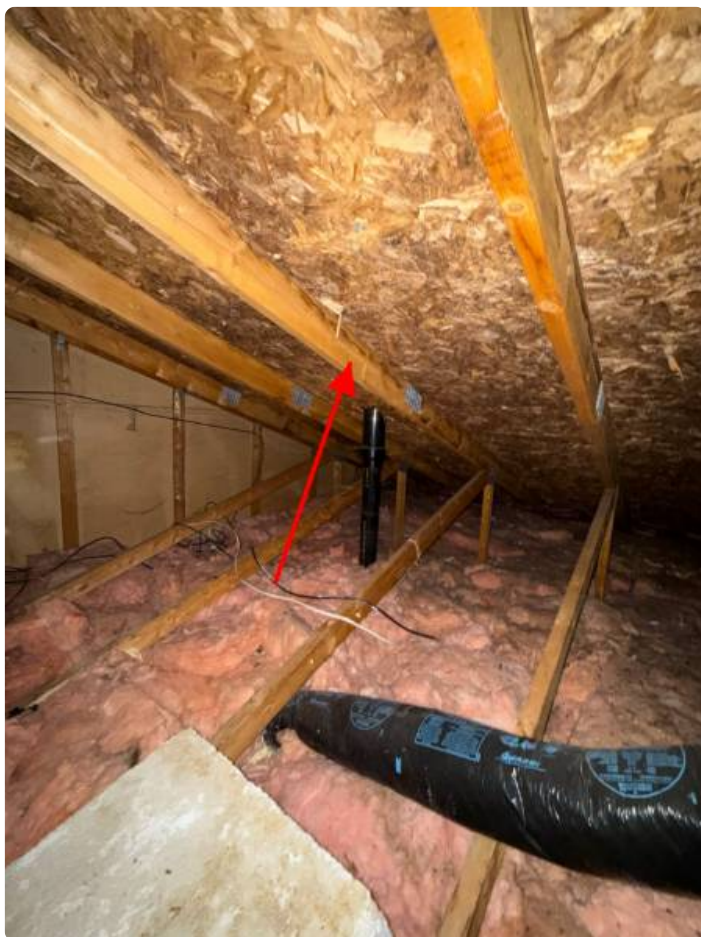
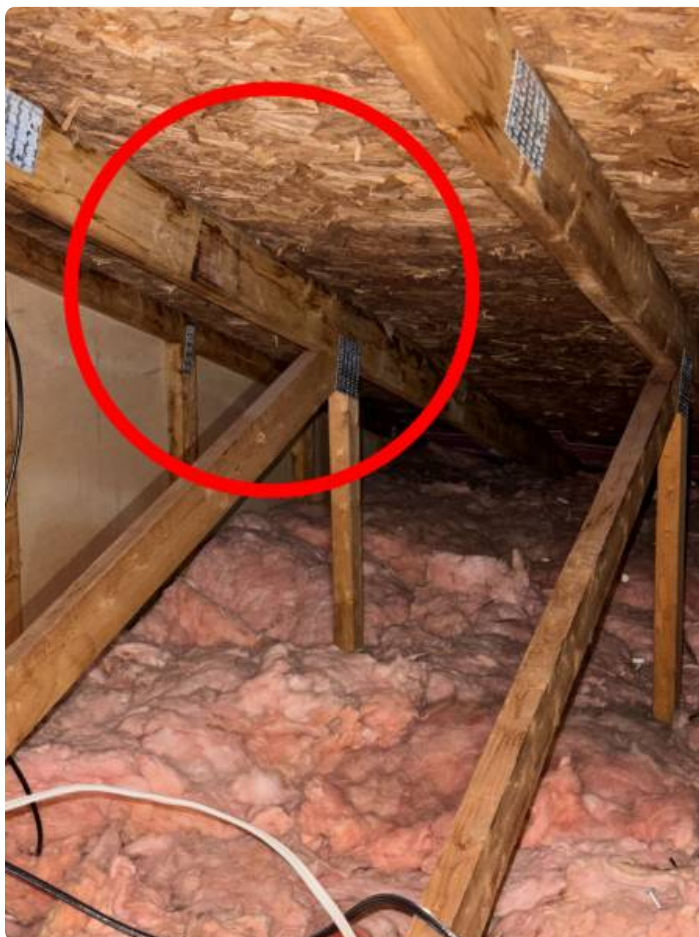
Nous avons observé des traces circulaires d'eau sur les chevrons, les fermes de toit ou le support de couverture. Le rôle de la charpente de toit est de supporter les charges de la couverture et de transmettre ces charges aux murs porteurs, tout en maintenant l'intégrité structurale du bâtiment. Si cette situation n'est pas corrigée, ces marques indiquent une infiltration passée ou actuelle ou un problème de ventilation du comble causant de la condensation, ce qui peut dégrader le bois, réduire la capacité portante de la charpente et favoriser la croissance de moisissures. Nous recommandons de mandater un entrepreneur général qualifié pour identifier la source de l'humidité, assurer une étanchéité et une ventilation adéquates, et remplacer tous les éléments de bois détériorés.

Signe d'infiltration d'eau dans le comble

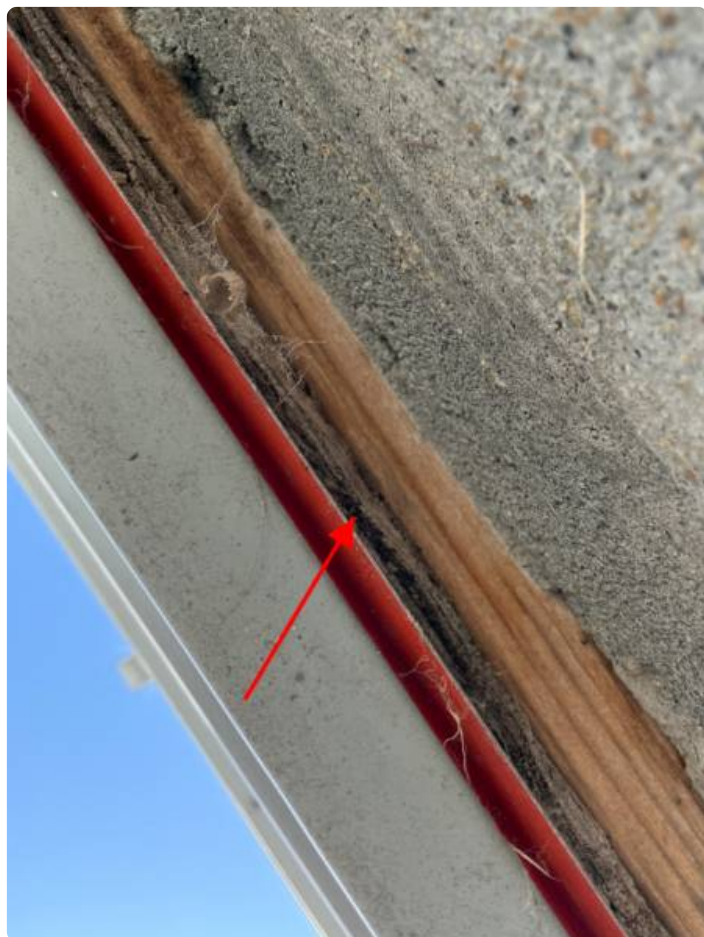
Le rôle ou la fonction du larmier est de diriger l'eau loin du revêtement pour prévenir l'infiltration d'humidité et assurer la durabilité du revêtement. Conséquences potentielles pour le bâtiment ou les occupants incluent une dégradation accrue du revêtement en aluminium et des problèmes d'humidité pouvant affecter la structure. Nous recommandons de consulter un entrepreneur licencié en maçonnerie afin d'évaluer l'état du revêtement et déterminer les correctifs nécessaires.

Lame d'air absente

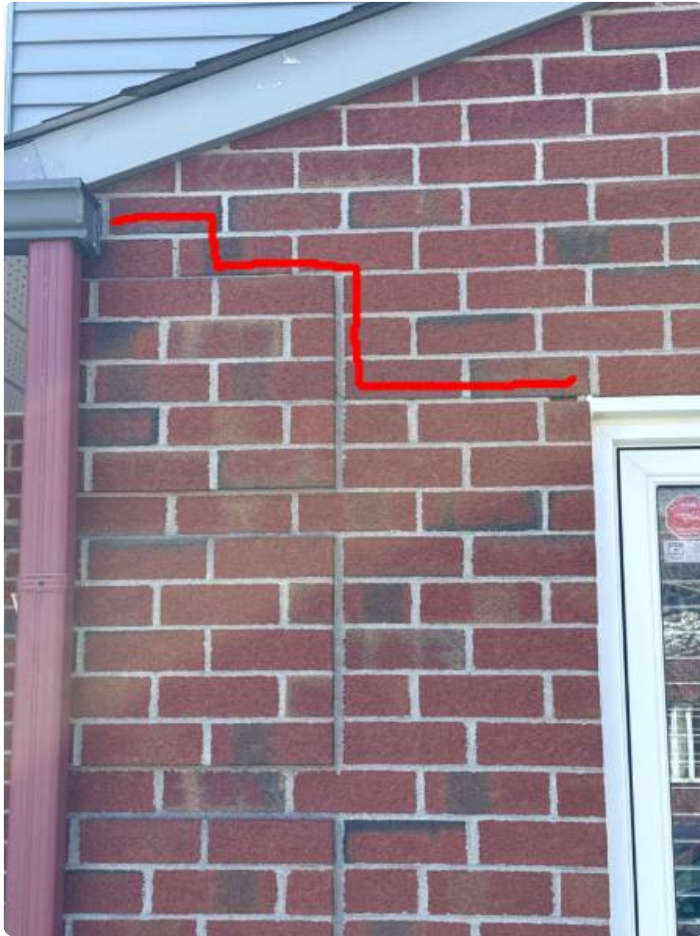
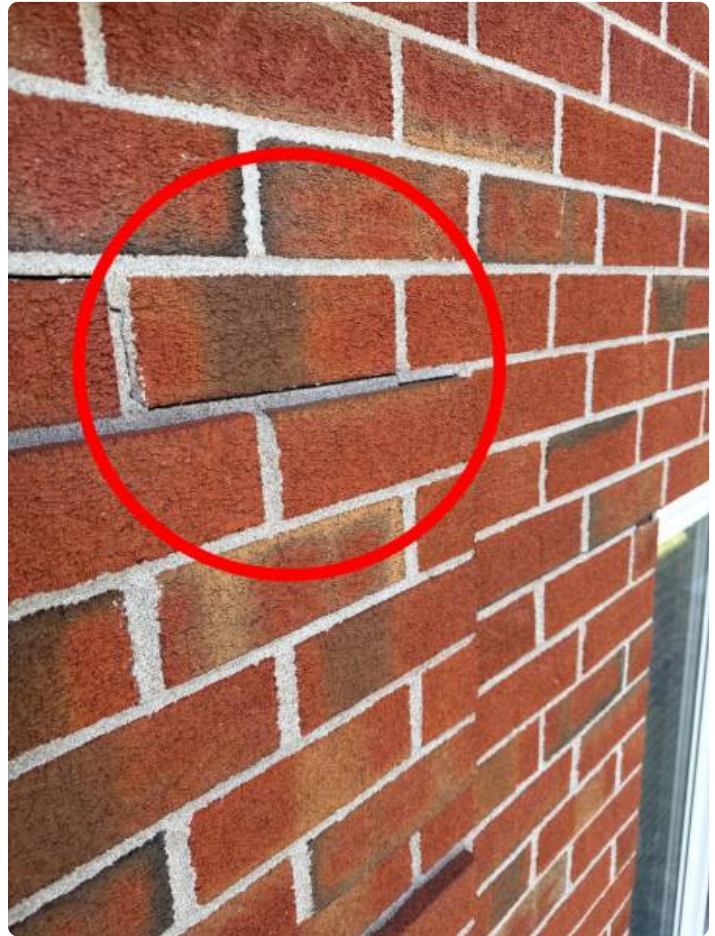
Nous avons observé une fissure d'escalier au coin gauche de la fenêtre de la façade avant. Le rôle ou la fonction de la maçonnerie est de fournir une structure solide et étanche pour le bâtiment. Conséquences potentielles pour le bâtiment ou les occupants incluent des problèmes d'humidité, une dégradation de l'intégrité structurelle et des coûts de réparation accrus si non traités. Nous recommandons de consulter un entrepreneur licencié en maçonnerie afin d'évaluer l'ampleur des fissures et déterminer les correctifs nécessaires.

Fissure en escalier façade avant

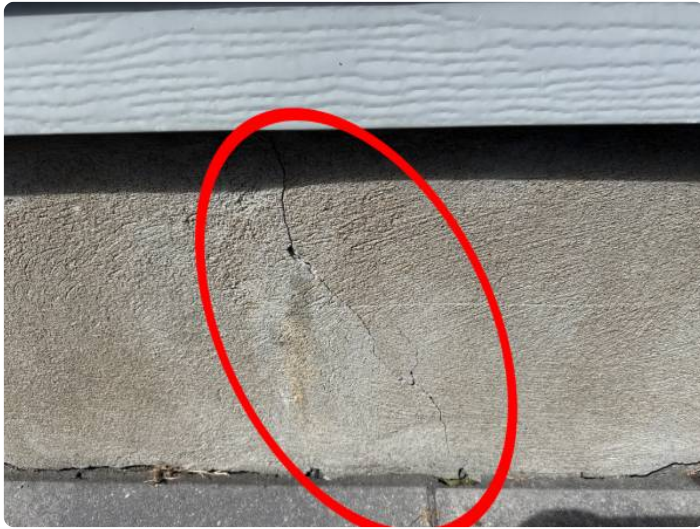
Nous avons observé que le crépi présente des fissures sur le côté gauche du bâtiment.

Les fissures observées peuvent permettre l'infiltration d'eau et entraîner, à long terme, une détérioration des matériaux sous-jacents, donc la fondation.

Crépi fissuré coté gauche du bâtiment

Il s'agit d'une condition à surveiller dans le temps et à entretenir au besoin afin de préserver l'intégrité du revêtement.

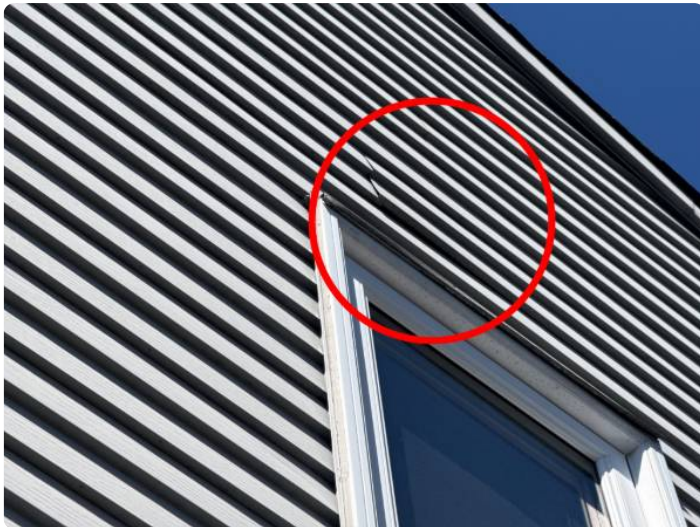
Une installation inadéquate peut créer des ouvertures ou des zones vulnérables, favorisant l'infiltration d'eau et d'air ainsi que la détérioration des composantes sous-jacentes.

Clin d'aluminium au dessus de la fenêtre

Nous recommandons de faire corriger la situation par un entrepreneur spécialisé en revêtement extérieur afin d'assurer une installation adéquate et étanche.

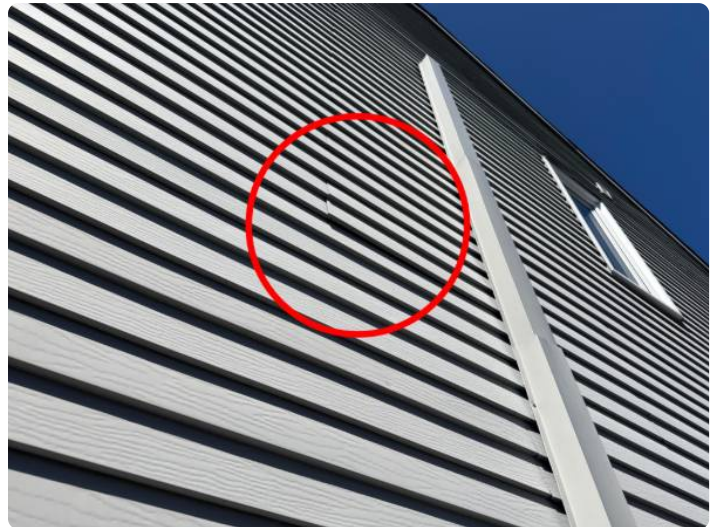
Clin d'aluminium mal jointé

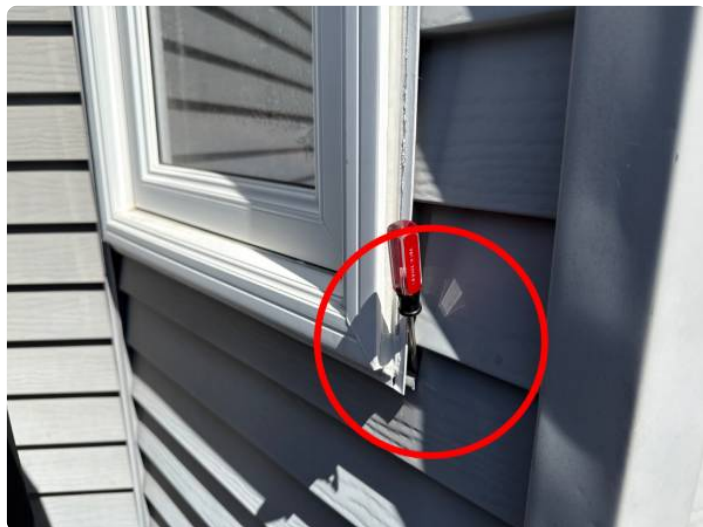
La présence d'ouvertures peut permettre l'infiltration d'eau, d'air ou de débris, ce qui peut entraîner une détérioration des composantes sous-jacentes et réduire l'efficacité de l'enveloppe.

Ouverture de l'enveloppe sous la fenêtre

Nous recommandons de faire corriger la situation par un entrepreneur spécialisé en revêtement extérieur afin d'assurer une installation adéquate et étanche.

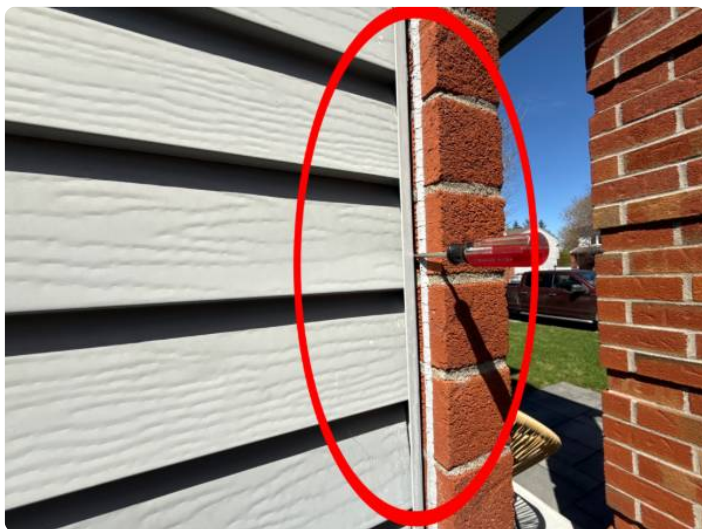
Le rôle ou la fonction de l'étanchéité à cette jonction est de prévenir les infiltrations d'eau et d'assurer l'intégrité du bâtiment. Conséquences potentielles pour le bâtiment ou les occupants incluent des infiltrations d'eau pouvant causer des dommages aux structures internes et favoriser le développement de moisissures.

Calfeutrante fissuré et effrité

Nous recommandons de consulter un entrepreneur licencié afin d'évaluer l'étanchéité de la jonction et déterminer les correctifs nécessaires.

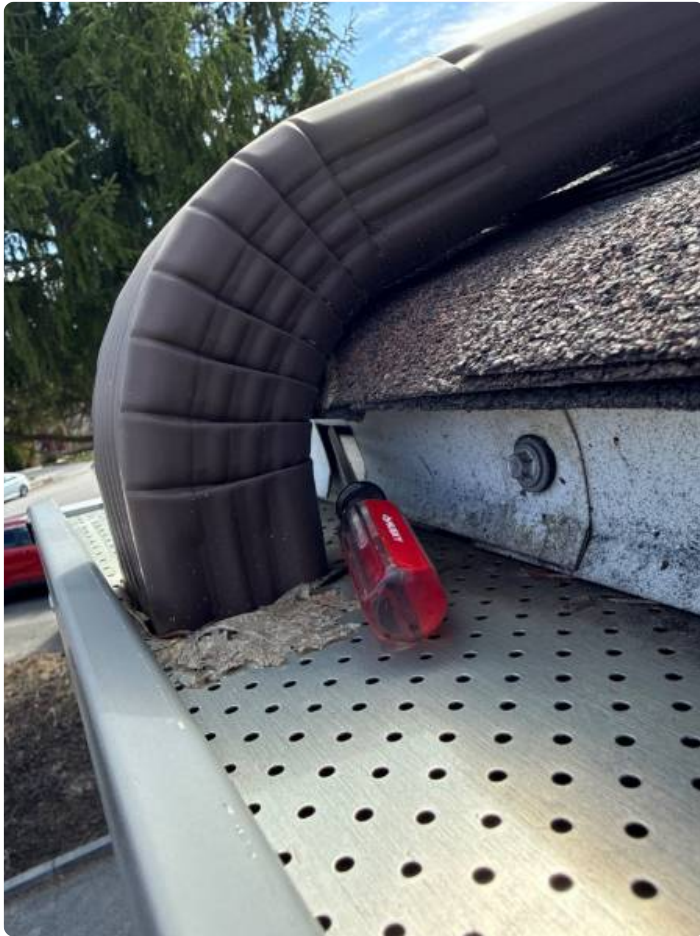
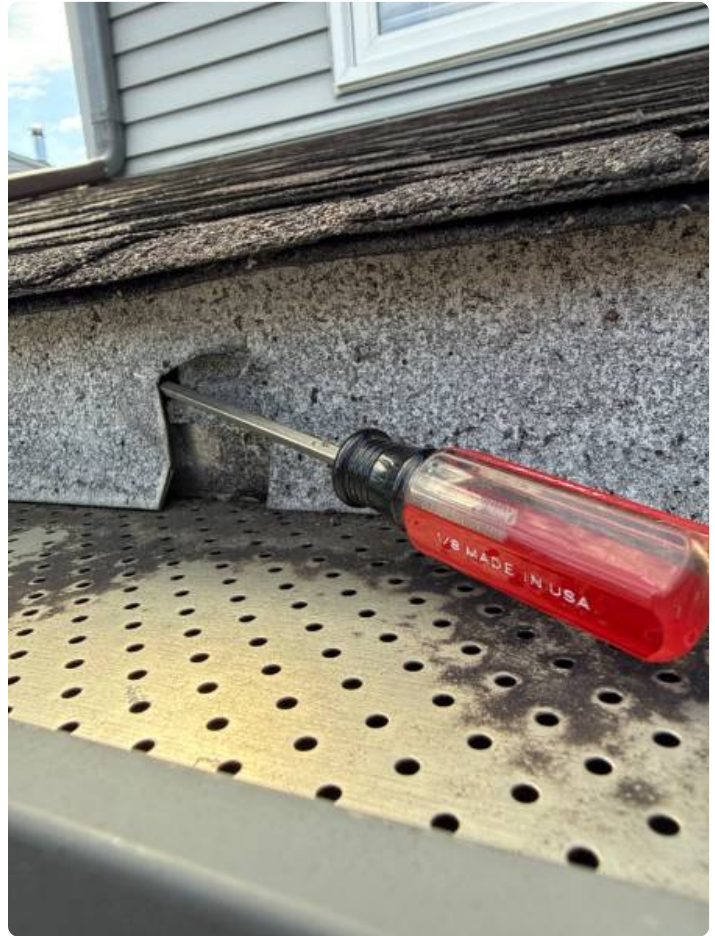
Nous avons observé une ouverture mal calfeutrée au niveau du solin, juste en haut des gouttières. Le rôle ou la fonction du solin est de diriger l'eau loin des murs et d'assurer l'étanchéité entre la toiture et les murs adjacents. Conséquences potentielles pour le bâtiment ou les occupants incluent des infiltrations d'eau qui pourraient causer des dommages aux murs intérieurs et à la structure. Nous recommandons de consulter un entrepreneur licencié en couverture afin d'évaluer l'état du solin et déterminer les correctifs nécessaires.

Ouverture mal calfeutrée au solin près des gouttières

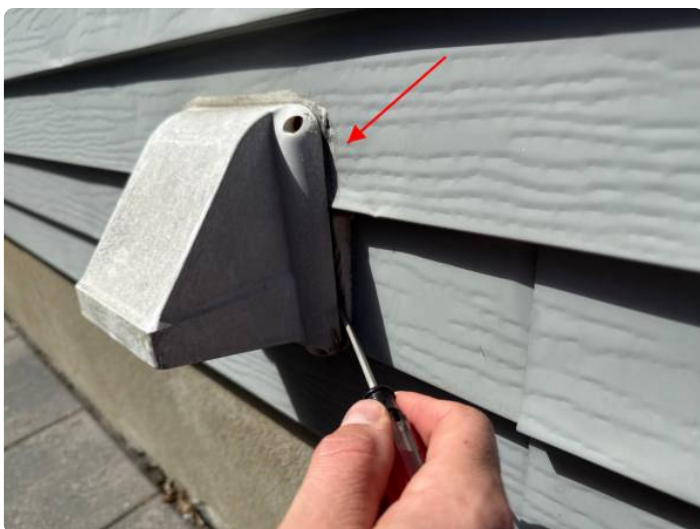
Un calfeutrant inadéquat ainsi que l'absence de protection peuvent permettre l'infiltration d'eau, d'air ou de petits animaux, ce qui peut entraîner une détérioration des composantes et nuire à la performance de l'enveloppe.

Calfeutrant détérioré

Nous recommandons de faire corriger la situation afin d'avoir une protection appropriées.

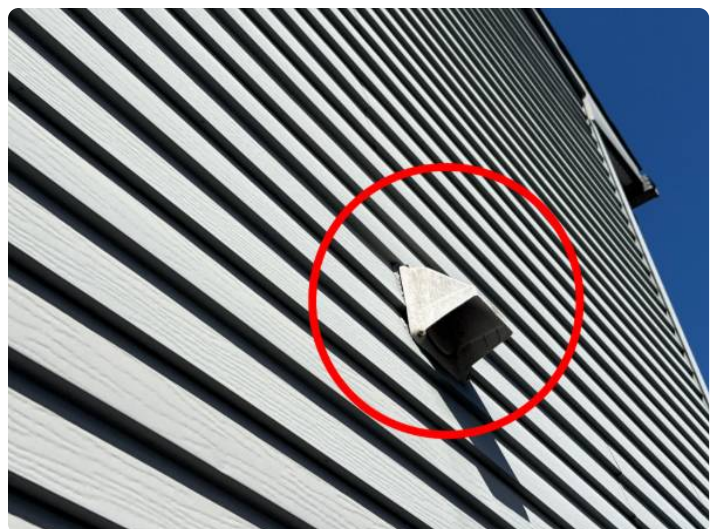
Sortie non protégée

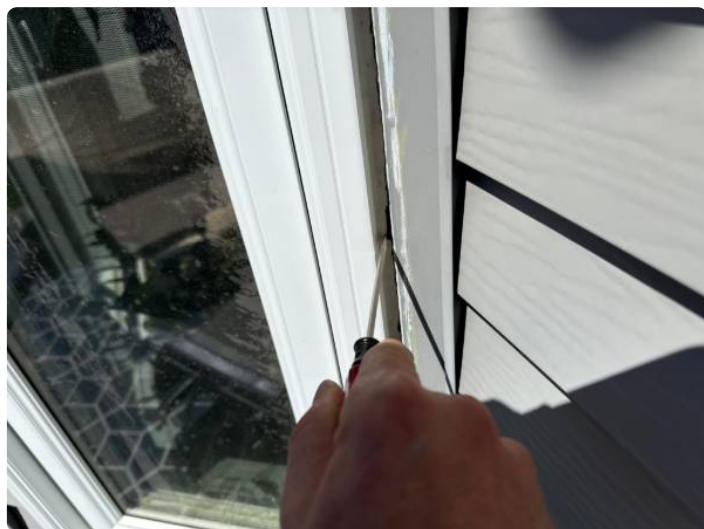
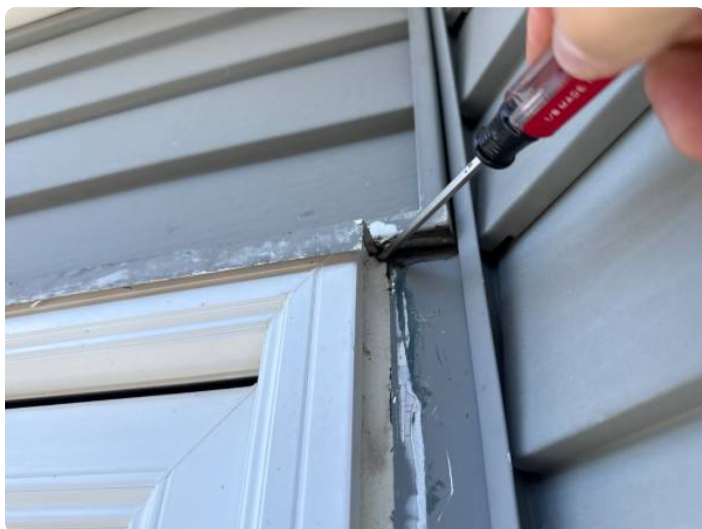
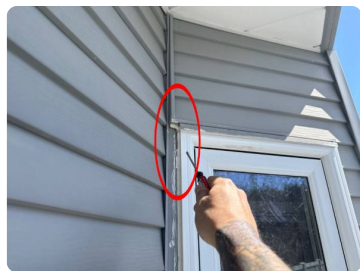
Nous avons observé que le calfeutrant est fissuré au pourtour des fenêtres situées à l'arrière du bâtiment.

La présence de fissures peut permettre l'infiltration d'eau et d'air, ce qui peut entraîner une détérioration des composantes et réduire l'efficacité énergétique du bâtiment.

Calfeutrant fissuré et séché

Nous recommandons de faire corriger la situation par un entrepreneur spécialisé afin de remplacer le calfeutrant et assurer une étanchéité adéquate.

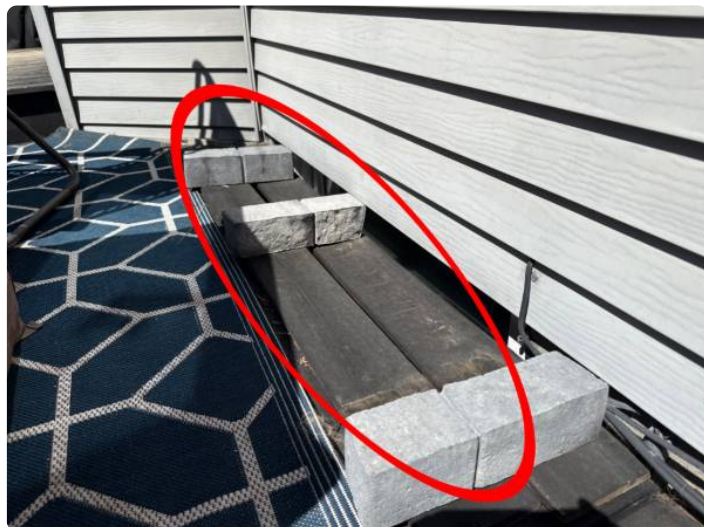
Conséquences potentielles pour le bâtiment ou les occupants incluent des problèmes d'affaissement, des infiltrations d'eau et des risques pour la sécurité des occupants.

Margelle obstruée

Nous recommandons de faire corriger la situation afin de dégager les margelles et rétablir un accès libre et fonctionnel.

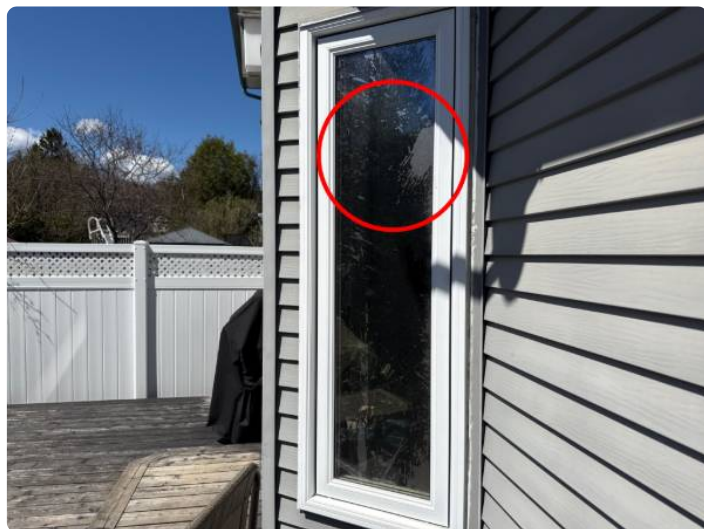
Fenêtre décellée

Nous recommandons de faire corriger la situation par un entrepreneur spécialisé en portes et fenêtres afin de remplacer les unités thermos défectueuses.

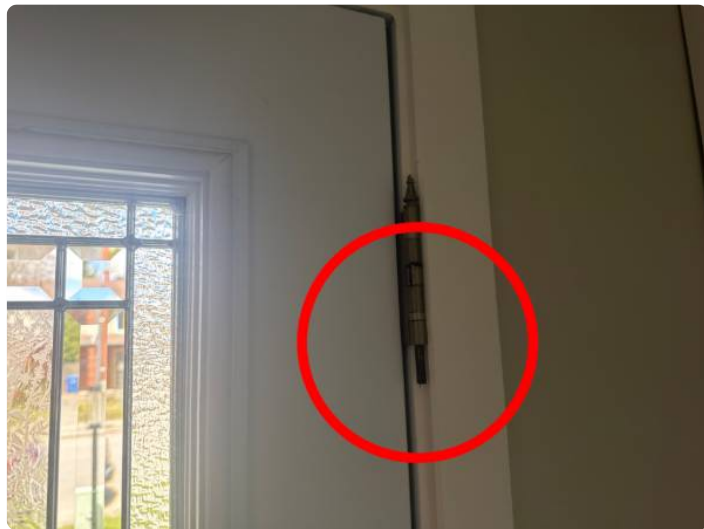
Nous avons observé un léger décalage au niveau de la charnière de la porte d'entrée, ce qui pourrait indiquer un problème d'alignement ou d'usure. Le rôle ou la fonction de la porte d'entrée est de fournir un accès sécurisé tout en assurant une bonne isolation et étanchéité. Un décalage au niveau de la charnière peut entraîner une usure prématurée de la porte et compromettre son efficacité d'étanchéité. Nous recommandons d'effectuer le changement de la composante.

Charnières de la porte d'entrée décalée

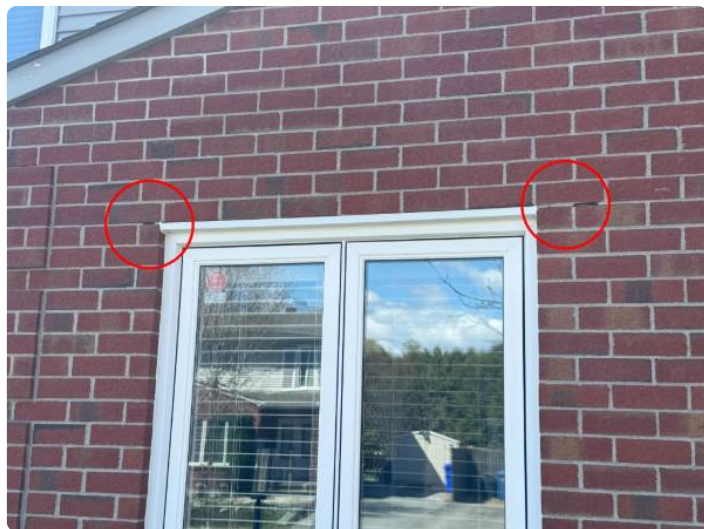
La présence de rouille peut indiquer une détérioration du métal et, à long terme, compromettre sa capacité portante ainsi que favoriser des infiltrations d'eau.

Signes de rouille sur le linteau

Nous recommandons de faire corriger la situation par un entrepreneur qualifié afin de traiter la corrosion et, au besoin, réparer ou remplacer le linteau pour assurer sa durabilité et sa fonction structurale.

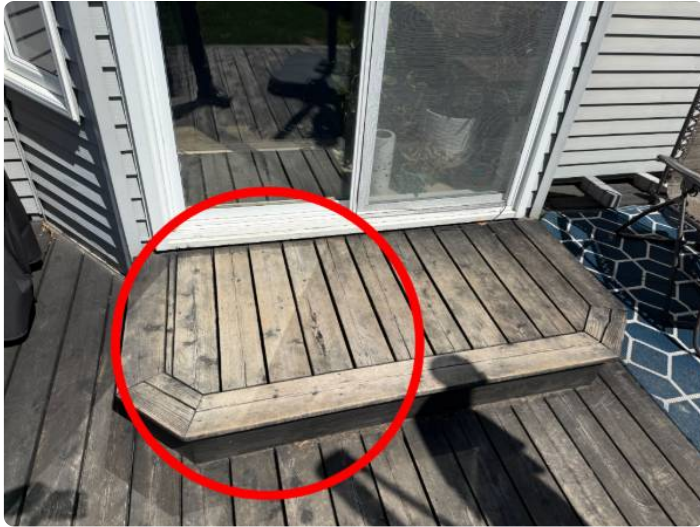
Perron a l'arrière

L'utilisation de bois non traité peut entraîner une détérioration prématurée due à l'humidité et aux conditions extérieures, tandis qu'un dégagement insuffisant des marches peut nuire à l'utilisation sécuritaire de la porte et favoriser l'infiltration d'eau.

Nous recommandons de faire corriger la situation par un entrepreneur qualifié afin d'utiliser des matériaux appropriés pour l'extérieur et d'ajuster le dégagement des marches pour assurer un usage sécuritaire.

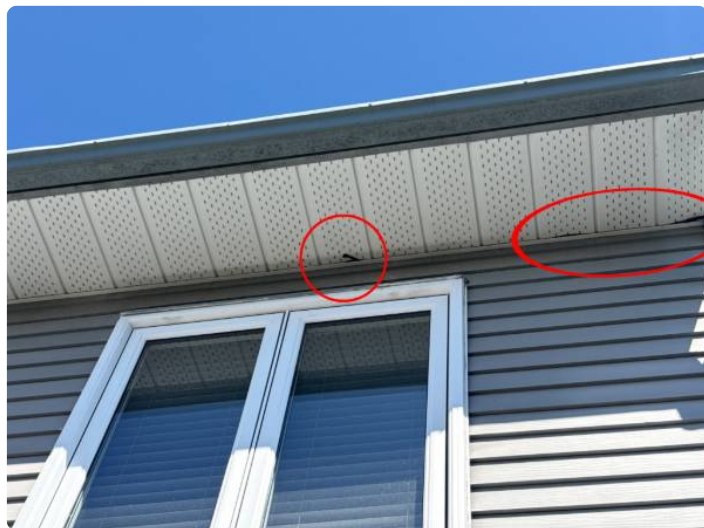
Soffite à l'arrière du bâtiment.

La présence d'ouvertures peut permettre l'infiltration d'eau, de neige, d'air ou de petits animaux, ce qui peut entraîner une détérioration des composantes et nuire à la performance de l'enveloppe.

Nous recommandons de faire corriger la situation par un entrepreneur général ou un couvreur afin d'assurer une fermeture adéquate et durable des soffites.

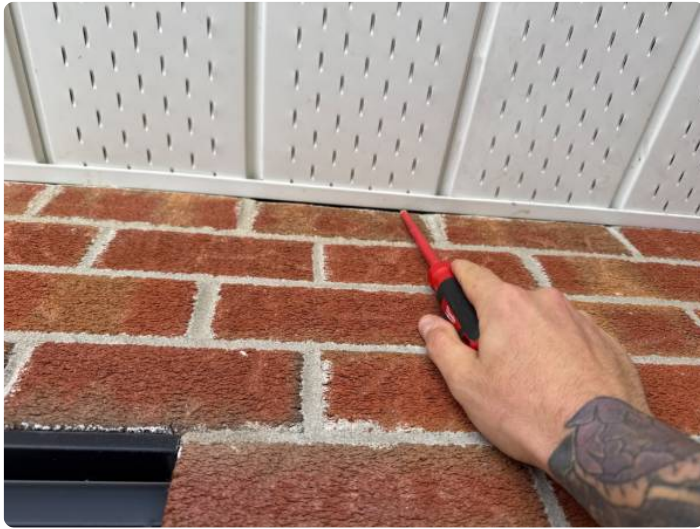
La présence d'une ouverture à cet endroit peut permettre l'infiltration de petits animaux ou d'insectes, ce qui peut entraîner une détérioration des composantes et réduire l'efficacité de l'enveloppe.

Ouverture entre le revêtement extérieur et le soffite.

Nous recommandons de faire corriger la situation par un entrepreneur général afin d'assurer une fermeture adéquate et durable de la jonction.

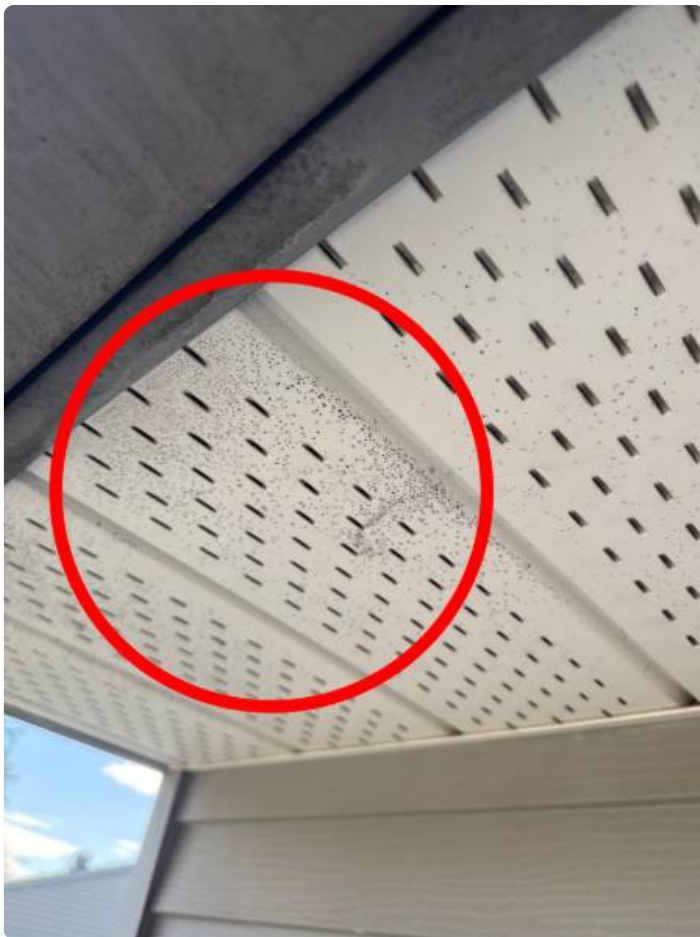
Nous avons observé des taches noires et des dépôts sur la surface des soffites, indiquant potentiellement un problème d'humidité ou de moisissure. Le rôle ou la fonction des soffites est de permettre la ventilation et de protéger la structure supérieure contre les infiltrations d'eau. Conséquences potentielles pour le bâtiment ou les occupants incluent des dommages structurels, des problèmes de qualité de l'air intérieur et des risques pour la santé liés à la moisissure. Nous recommandons de consulter un entrepreneur général licencié afin d'évaluer l'état des soffites et déterminer les correctifs nécessaires avant l'échéance de la condition d'inspection de la promesse d'achat.

Taches noirs sur les soffites de la façade avant

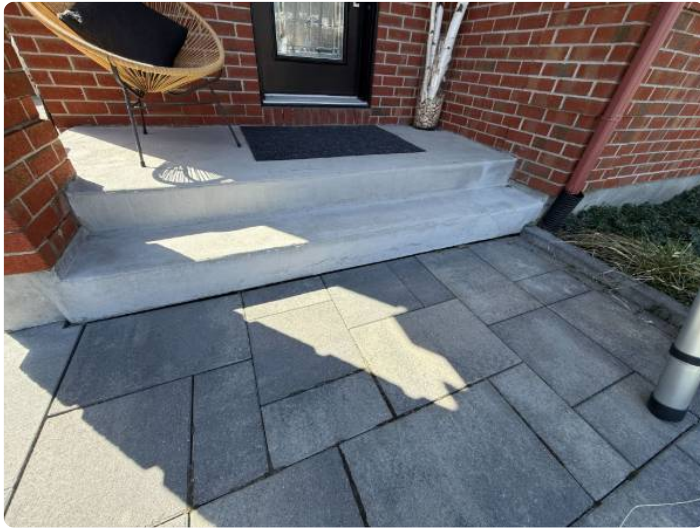
Nous avons observé des pentes négatives au niveau du terrassement avant, ce qui peut entraîner une accumulation d'eau près des fondations. Le rôle ou la fonction du terrassement est de diriger les eaux pluviales loin des fondations pour éviter les infiltrations et les dommages structurels. Conséquences potentielles pour le bâtiment ou les occupants incluent des problèmes d'humidité, des dommages aux fondations et un risque accru de dégradation des matériaux. Nous recommandons de consulter un entrepreneur général licencié afin d'évaluer les pentes et déterminer les correctifs nécessaires.

pente négative a l'avant

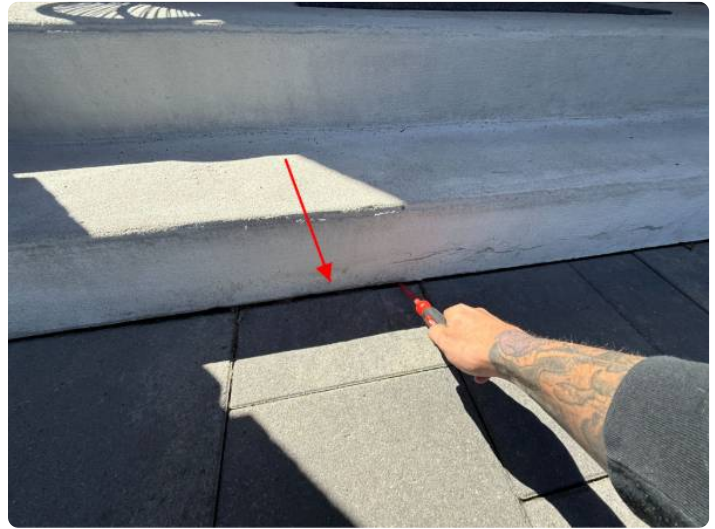
Espacement anormal

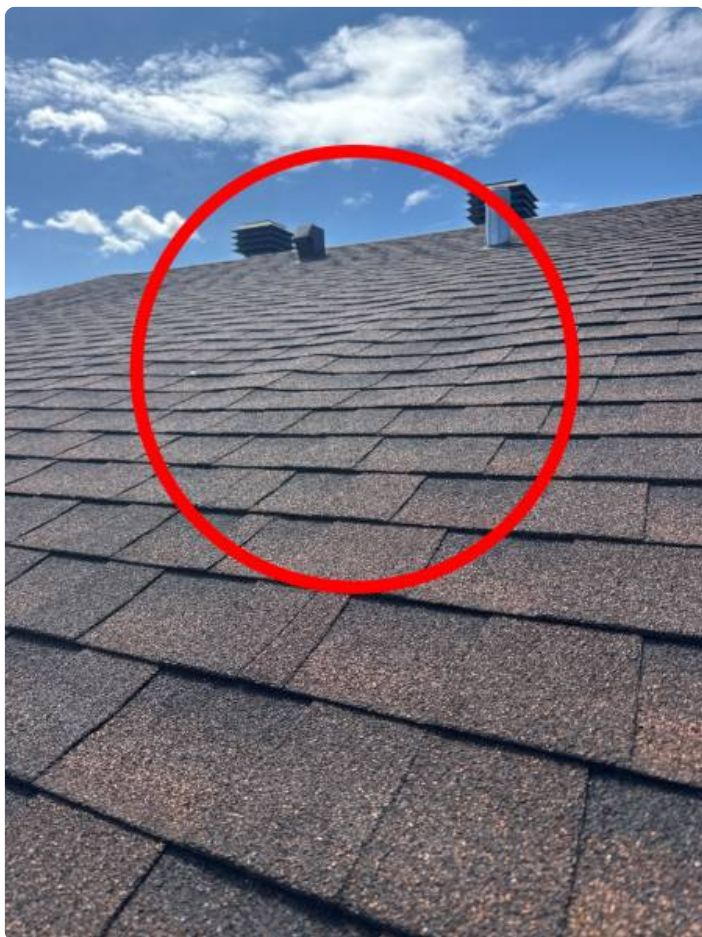
Nous avons observé des signes de vallonnement au-dessus du toit. Le rôle ou la fonction du revêtement de toiture est de protéger l'intérieur du bâtiment contre les intempéries et d'assurer une bonne étanchéité. Des vallonnements peuvent indiquer une mauvaise installation ou des problèmes sous-jacents qui pourraient mener à des infiltrations d'eau et à des dommages structurels. Nous recommandons de consulter un entrepreneur licencié en couverture afin d'évaluer l'étendue des vallonnements et déterminer les correctifs nécessaires avant l'échéance de la condition d'inspection de la promesse d'achat.

Vallonnement au niveau de la toiture

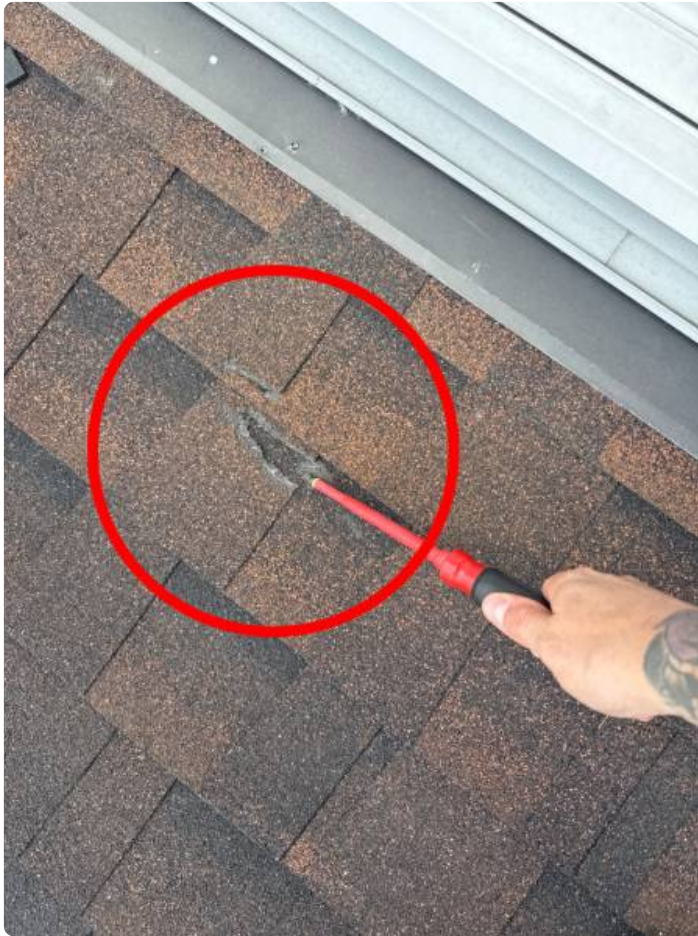
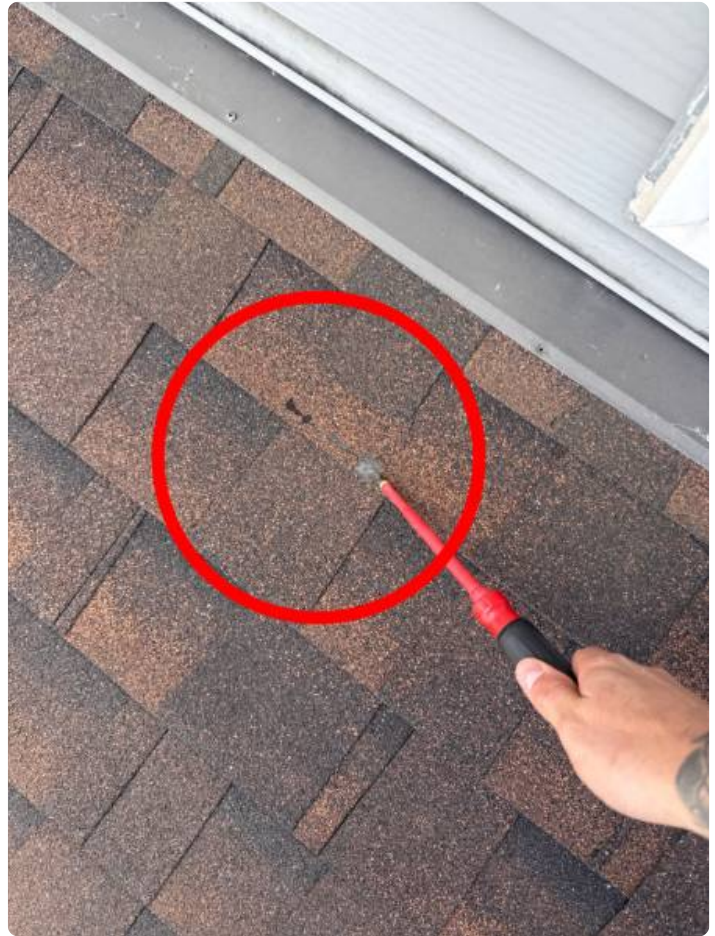
Bardeau d'asphalte sur l'avant-toit

Nous avons observé des zones de dommages sur les bardeaux d'asphalte, incluant une déchirure et une déformation. Le rôle ou la fonction des bardeaux d'asphalte est de protéger le toit contre les intempéries et d'assurer l'étanchéité du bâtiment. Ces dommages pourraient compromettre l'étanchéité du toit, entraînant des infiltrations d'eau et des dommages internes à la structure. Nous recommandons de consulter un entrepreneur licencié en couverture afin d'évaluer l'étendue des dommages et déterminer les correctifs nécessaires.

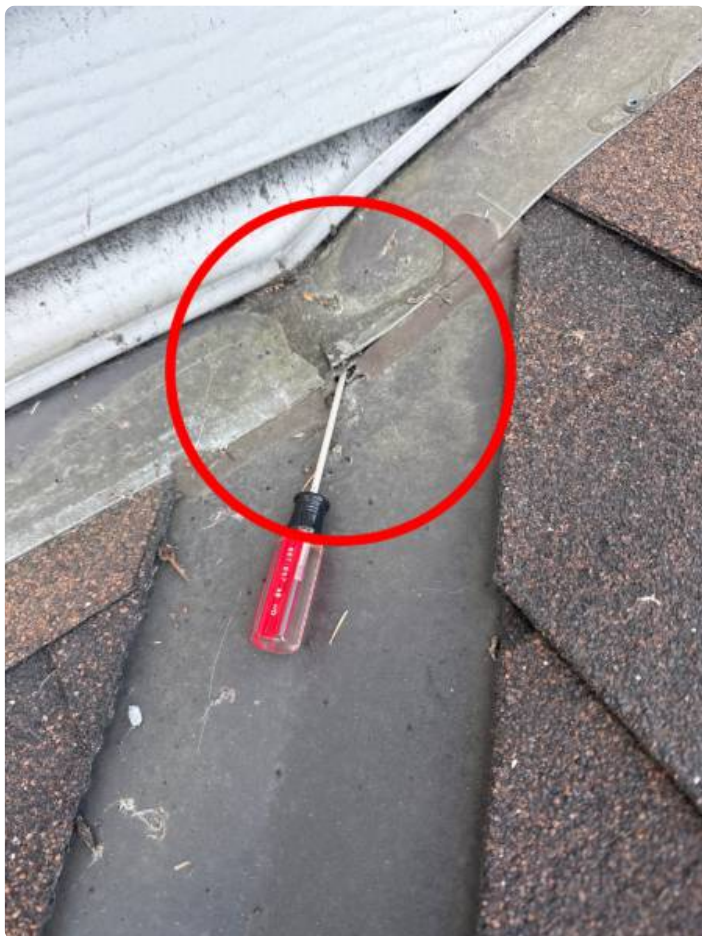
Solin de l'avant-toit en façade

Un solin endommagé peut permettre l'infiltration d'eau, ce qui peut entraîner une détérioration des matériaux et des composantes adjacentes. Nous recommandons de faire corriger la situation par un couvreur afin de réparer ou remplacer le solin et assurer une étanchéité adéquate.

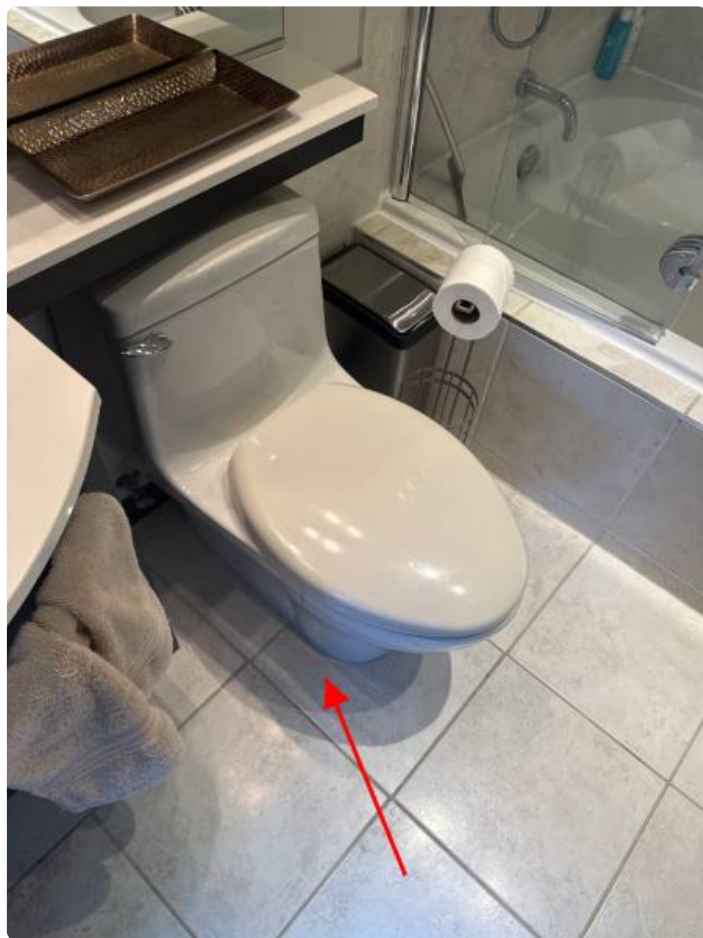
Toilette mal fixé

Nous recommandons d'apporter les correctifs nécessaires.

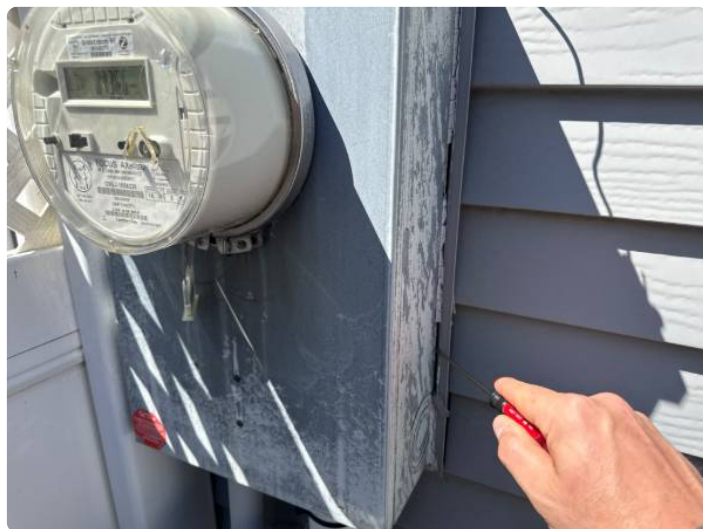
Un calfeutrant détérioré ou inadéquat à cet emplacement peut permettre l'infiltration d'eau et d'air dans l'enveloppe, ce qui peut entraîner une détérioration des composantes et, dans certains cas, affecter les éléments électriques à proximité.

Calfeutrage autour du compteur électrique à reprendre

Nous recommandons de faire corriger la situation par un entrepreneur qualifié afin de refaire le calfeutrage et assurer une étanchéité adéquate.

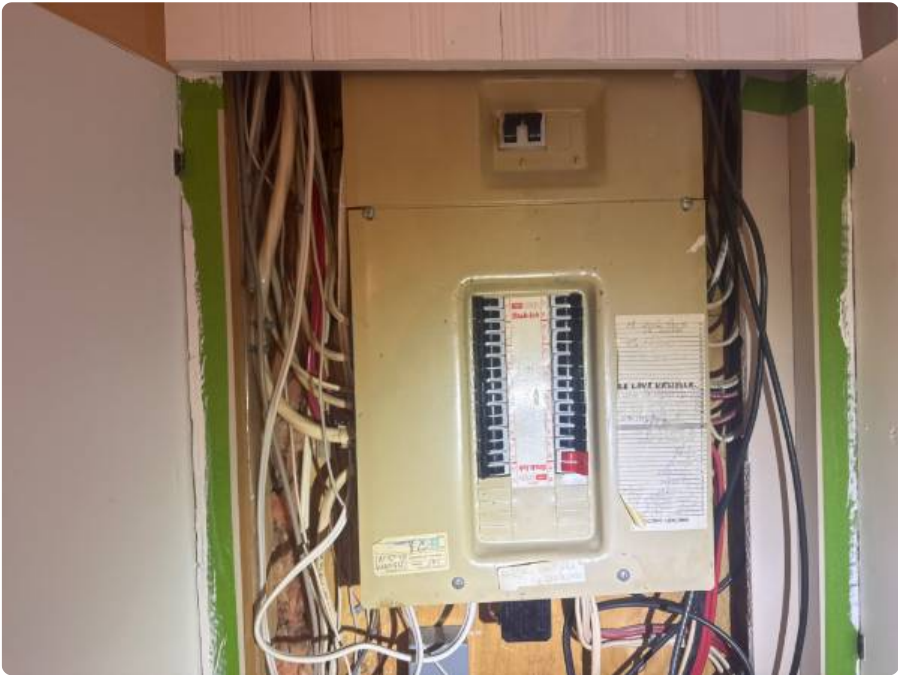
Panneau électrique Stab-Lok

Nous recommandons de faire évaluer l'installation par un maître électricien et de prévoir le remplacement du panneau ainsi qu'une vérification de la capacité électrique selon les besoins du bâtiment avant l'échéance de la condition d'inspection de la promesse d'achat.

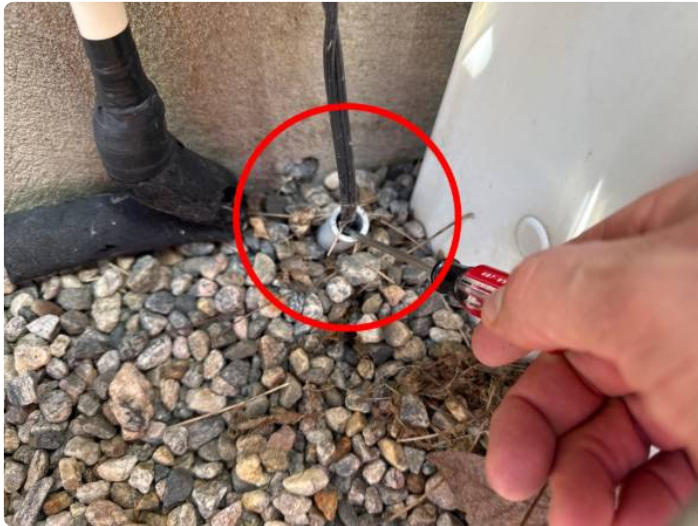
Ouverture exposée au intempéries

Nous recommandons de faire corriger la situation par un maître électricien afin d'assurer une protection adéquate et sécuritaire des installations électriques immédiatement.

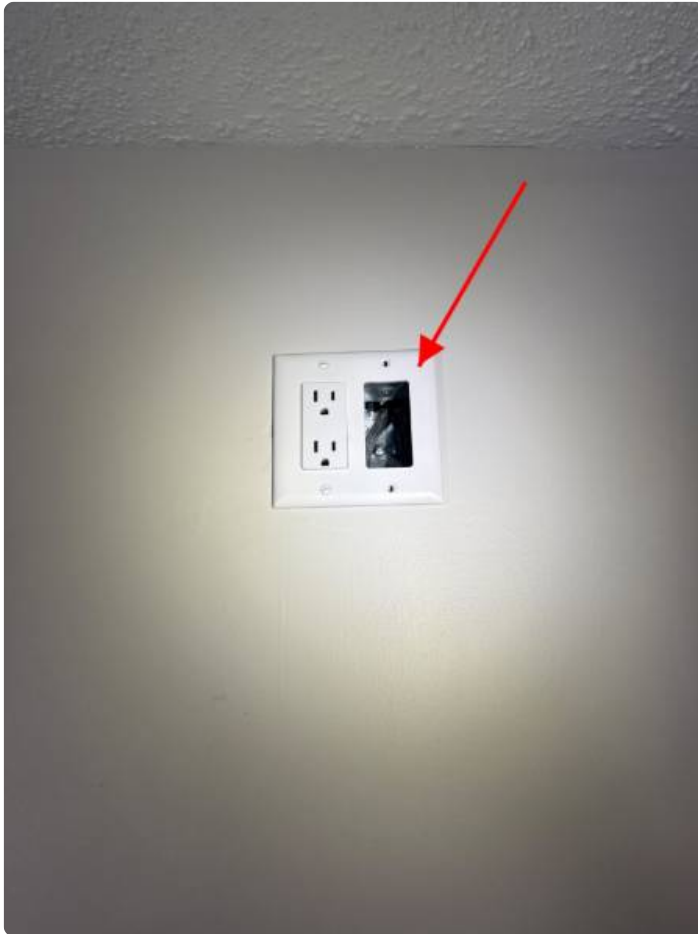
Le rôle ou la fonction de la boîte de prise et de la jonction est de permettre une connexion électrique sécurisée pour les appareils et l'éclairage. Des défauts dans ces éléments peuvent entraîner des risques électriques, tels que des courts-circuits ou des incendies. Nous recommandons d'effectuer les correctifs nécessaires.

Ouverture de la plaque dans la chambre principale.

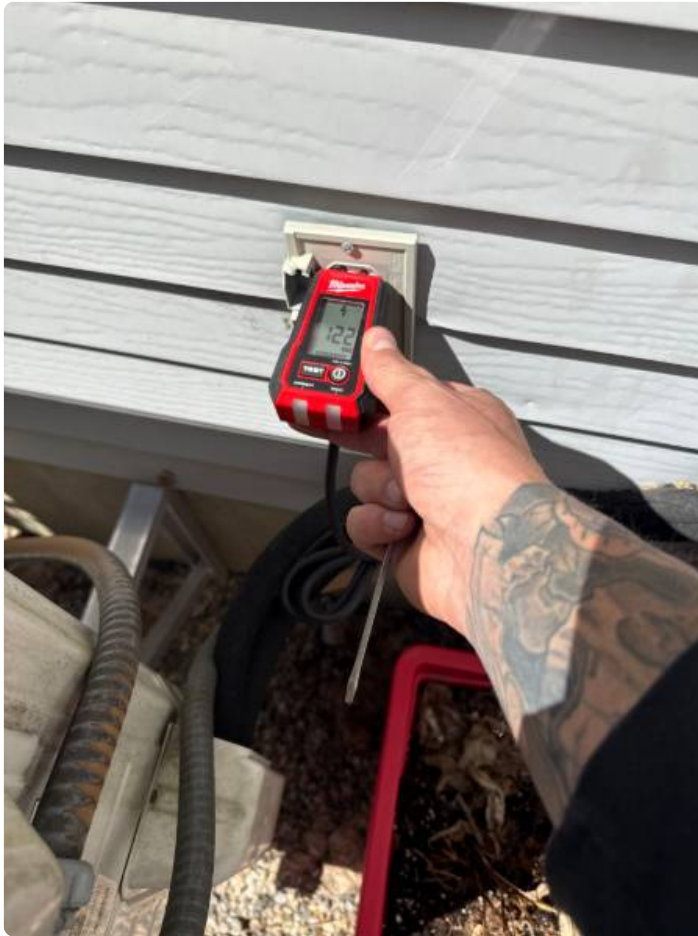
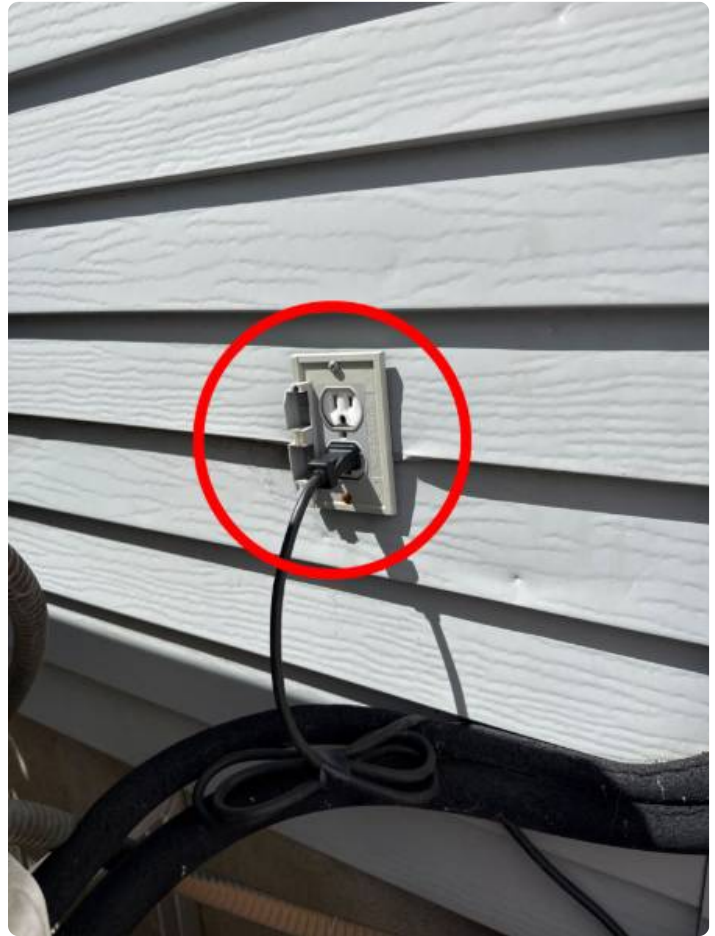
Prise extérieure sans protection DDFT ni boîtier de protection

Nous recommandons de faire corriger la situation par un maître électricien afin d'installer une protection DDFT ainsi qu'un boîtier de protection approprié immédiatement.
