# 956 Avenue Kent

## Rapport d'inspection

pour Marc-Antoine Larouche

**9 mai 2026 — 08:00**

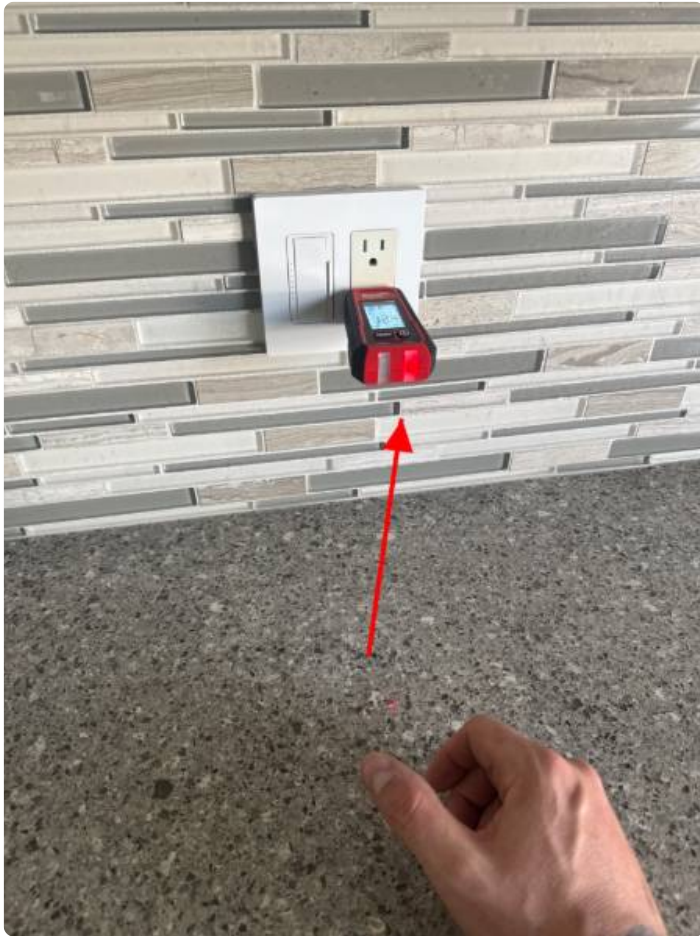
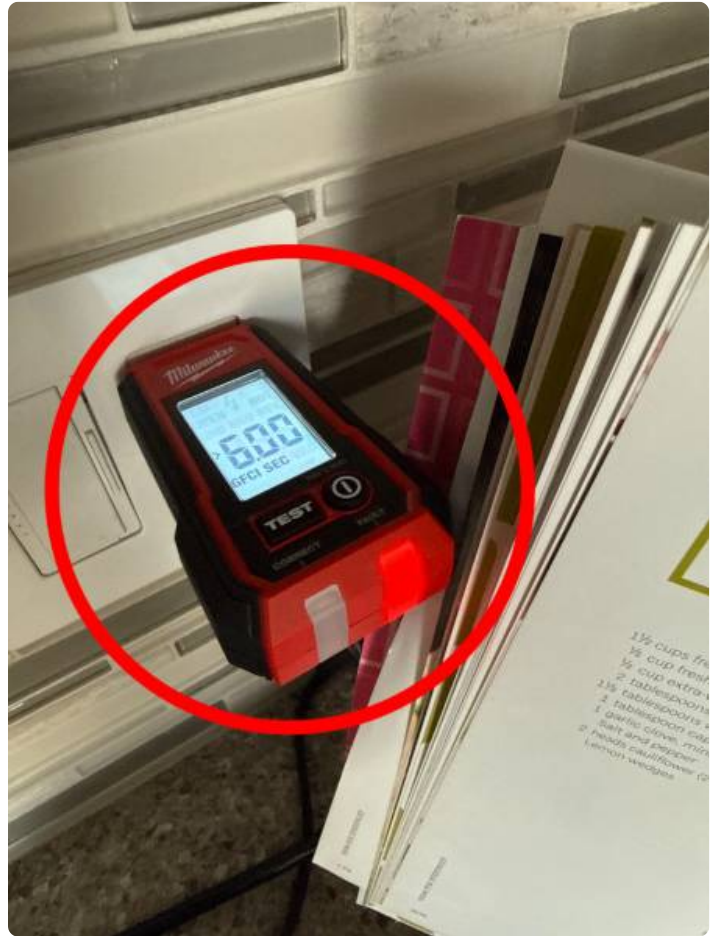
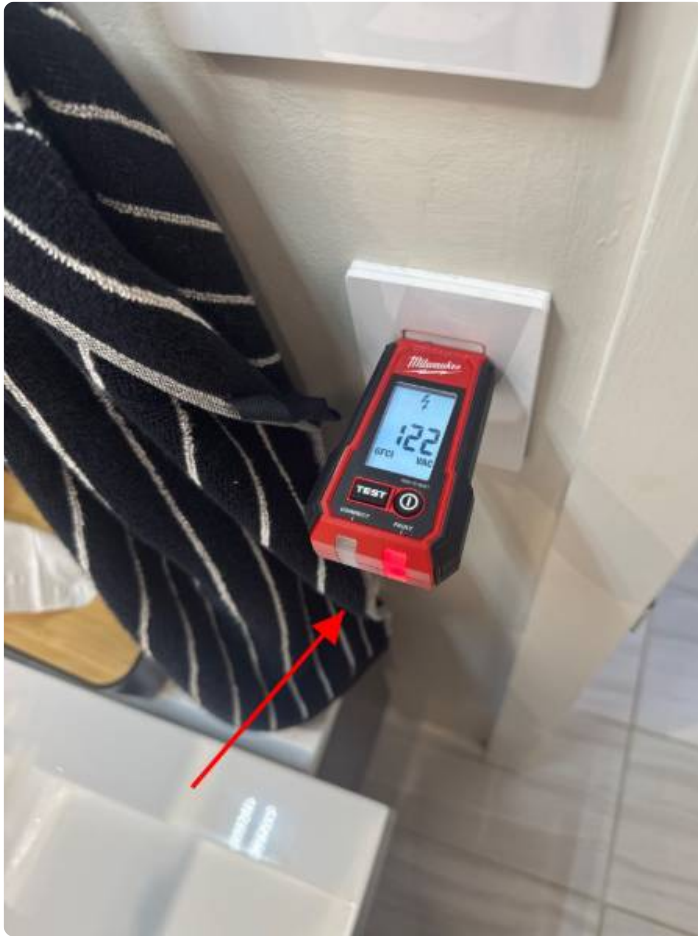
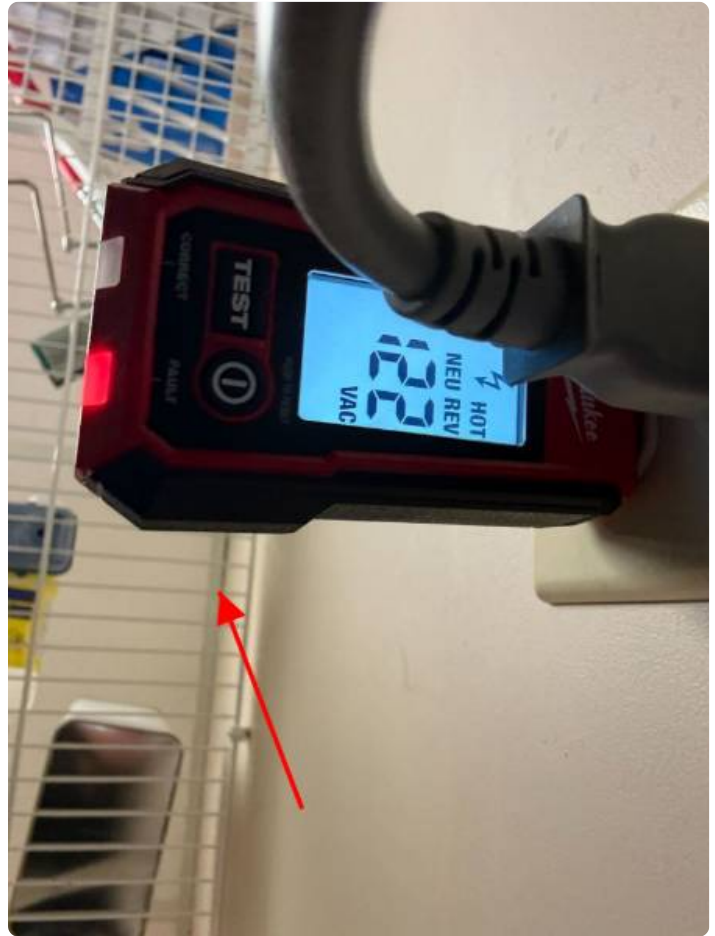
Prise dans la cuisine

2e prise de la cuisine

Prise de salle de bain du Rez-de-chaussé

Prise de la salle de lavage près de l'évier

Nous recommandons de faire corriger la situation par un maître électricien afin d'installer une protection DDFT conforme aux prises concernées immédiatement.

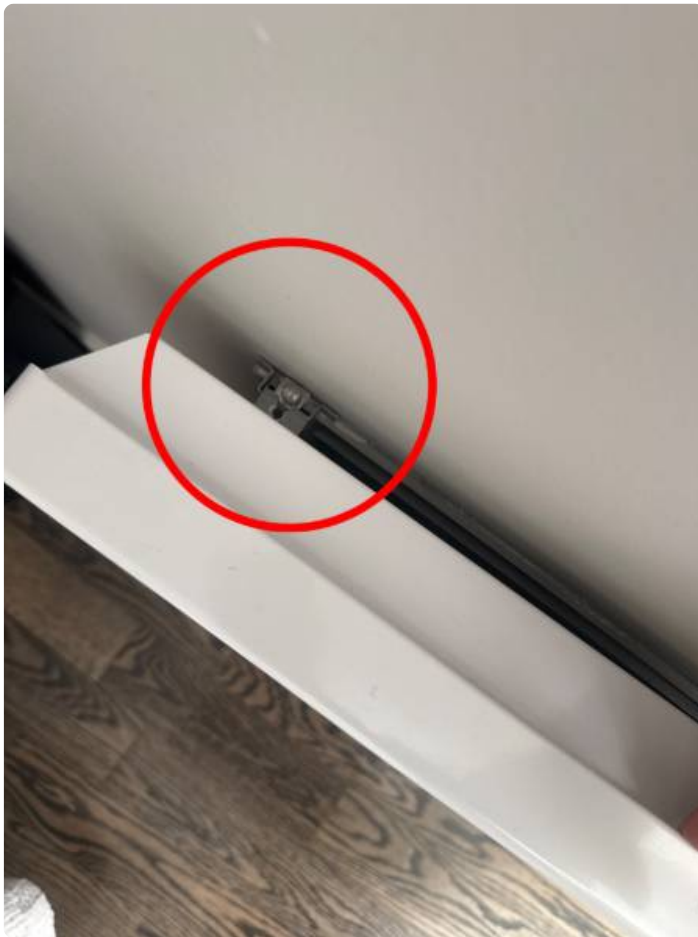
Mauvaise ancrage

Nous recommandons d'apporter les correctifs nécessaires.

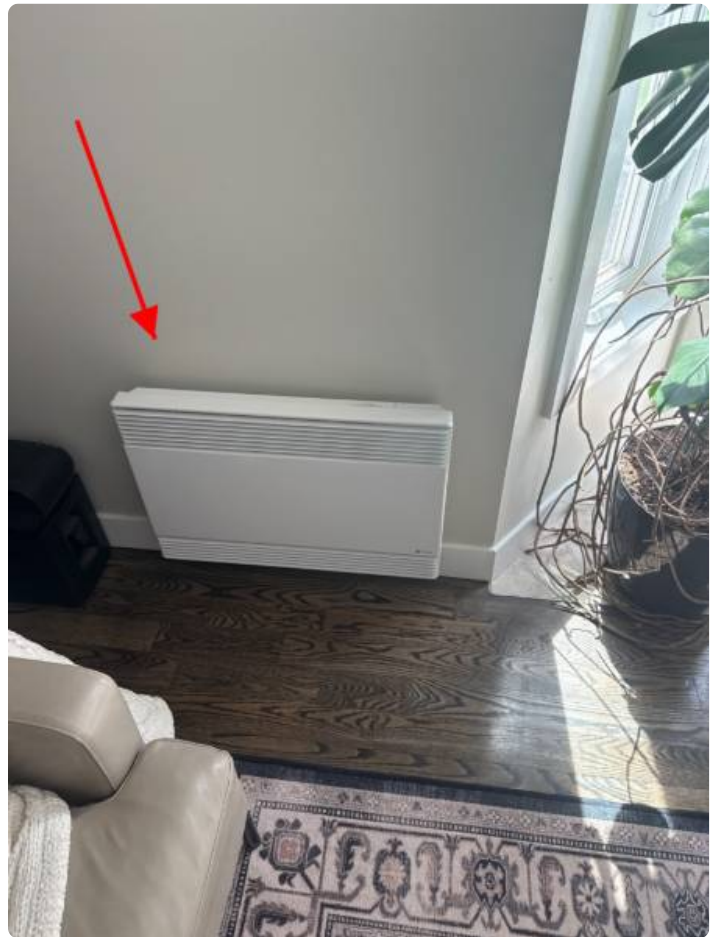
Ancrage manquant ou inadéquat

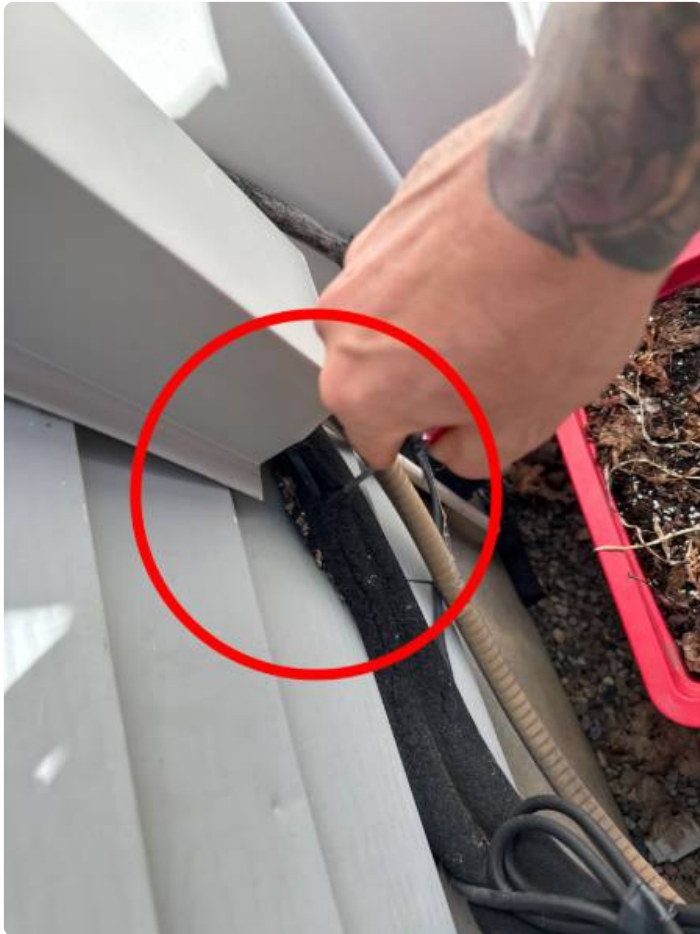
Nous avons observé que la gaine de la thermopompe est endommagée sur le côté gauche du bâtiment.  
La gaine a pour fonction de protéger et d'isoler les conduites frigorigères reliant les unités, afin de limiter les pertes d'énergie et de préserver les composantes contre les intempéries et les dommages.  
Une gaine endommagée peut entraîner une détérioration prématurée des conduites, une perte d'efficacité du système et une augmentation de la consommation énergétique.  
Nous recommandons de faire corriger la situation par un technicien en chauffage, ventilation et climatisation (CVAC) afin de remplacer ou réparer la gaine et assurer une protection adéquate.

Gaine endommagée

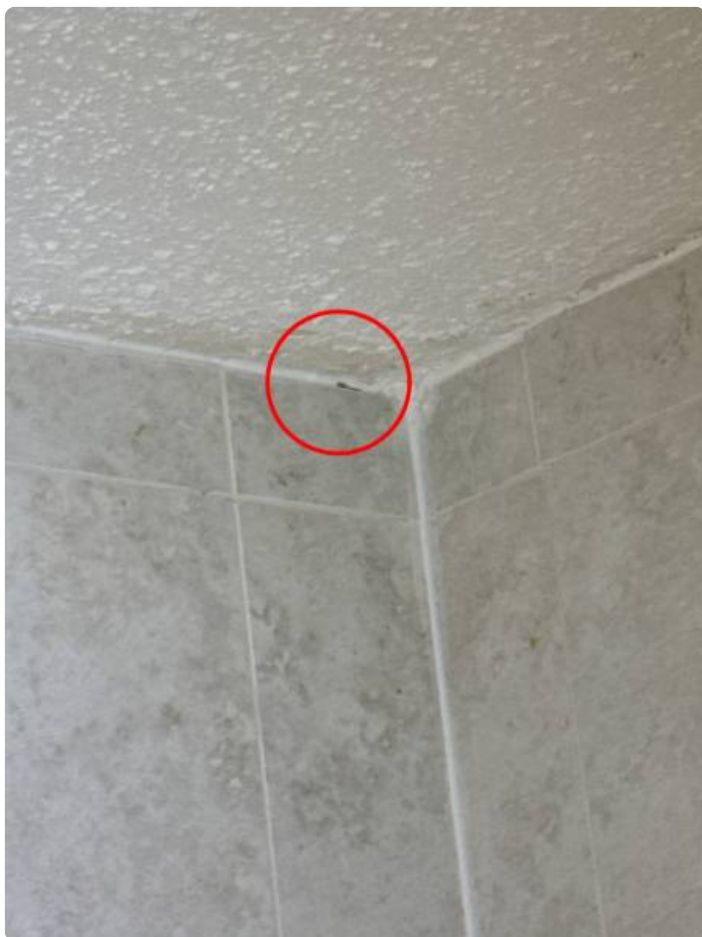
Salle de bain a l'étage - Calfeutrage a corriger

Nous recommandons d'apporter les correctifs nécessaires pour remédier aux fissures et dégradations observées dans les joints de calfeutrage de la salle de bain à l'étage.

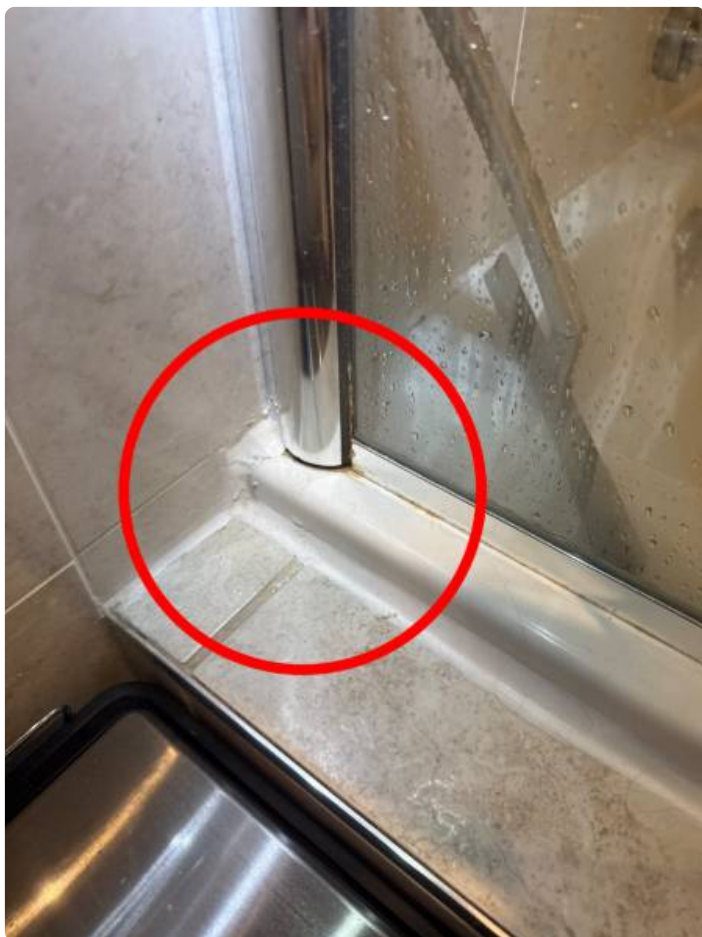
Salle de bain à l'étage - manque de calfeutrant

Nous recommandons d'apporter les correctifs nécessaires.

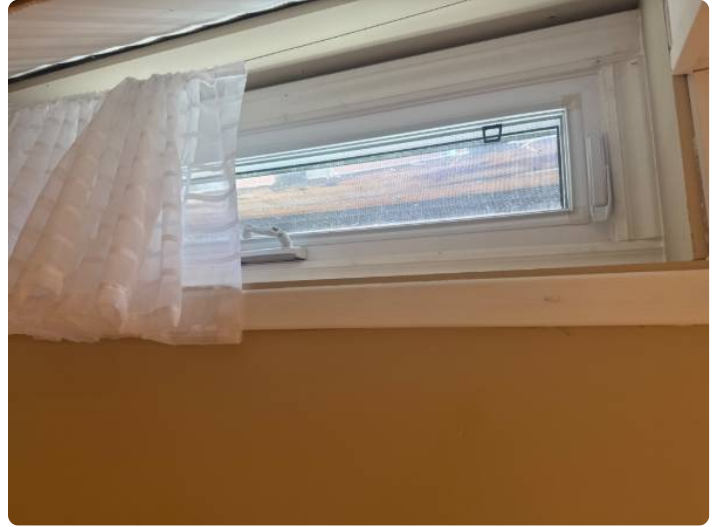
Dimensions des fenêtres de sous-sol inadéquates

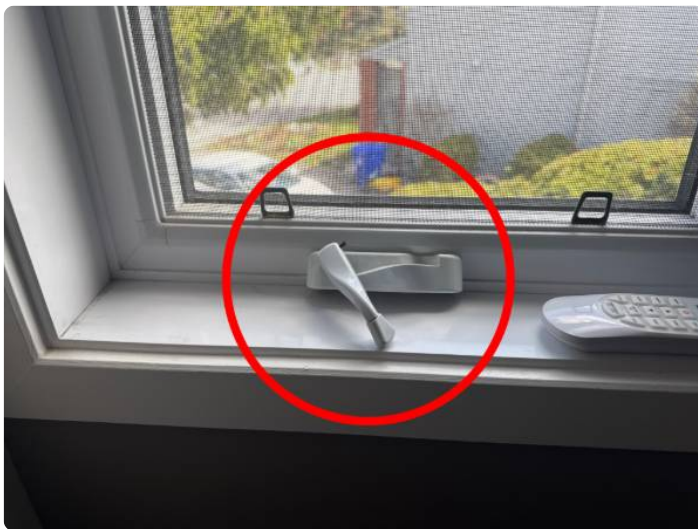
loquet défectueux

Nous recommandons d'apporter les correctifs nécessaires afin d'assurer une opération fluide.

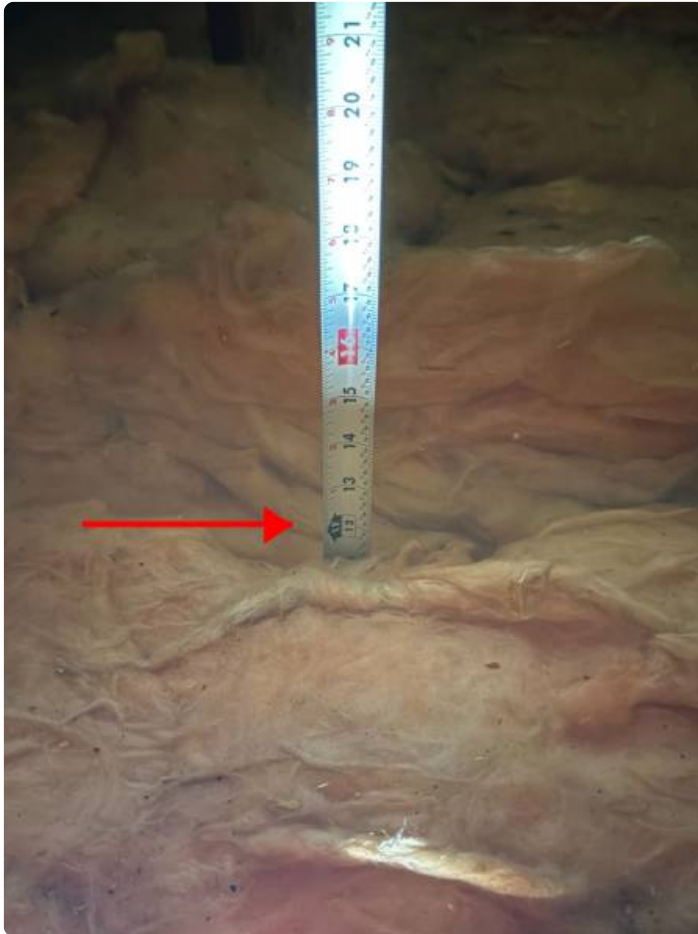
Nous avons observé que la quantité d'isolant dans l'entretoit est inférieure aux normes actuellement en vigueur, incluant le secteur de la trappe d'accès. Le rôle ou la fonction de l'isolation du vide sous toit est de minimiser les transferts thermiques entre l'intérieur chauffé et l'extérieur, ce qui permet de réduire la consommation énergétique et de préserver l'intégrité des composantes du bâtiment. Si cette situation n'est pas corrigée, les pertes de chaleur seront accrues, entraînant des coûts de chauffage élevés, une formation possible de glace sur le toit en hiver, ainsi qu'une usure prématurée des matériaux de toiture et de structure. Nous recommandons de retenir les services d'un entrepreneur général qualifié qui évaluera la dynamique globale du bâtiment, incluant la ventilation et l'étanchéité, avant de procéder à l'ajout d'isolant afin d'éviter tout effet indésirable sur la performance de l'enveloppe du bâtiment.

Quantité d'isolant insuffisant

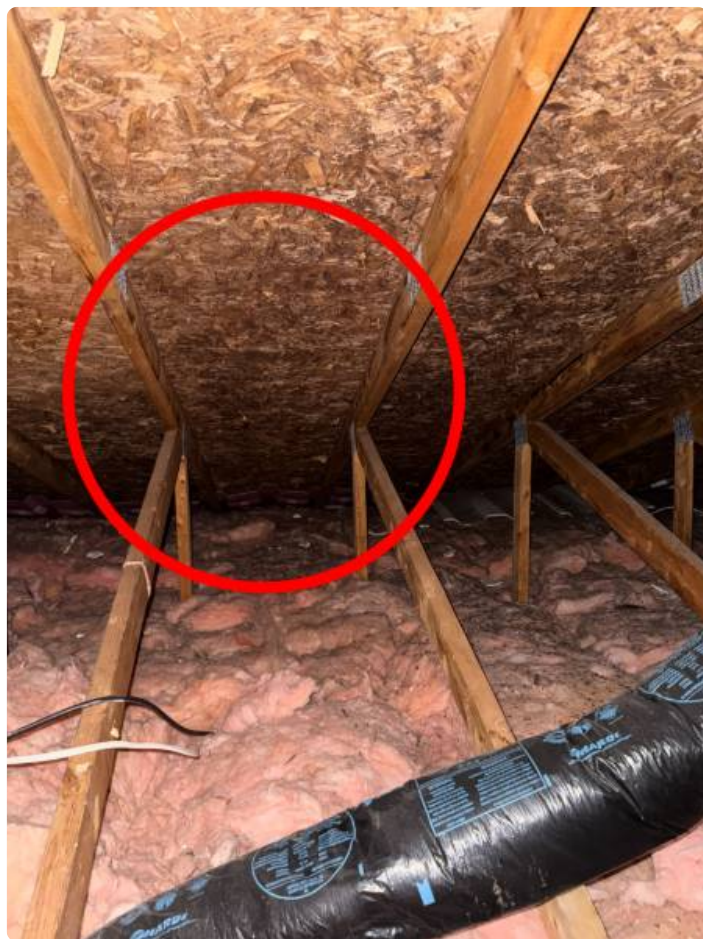
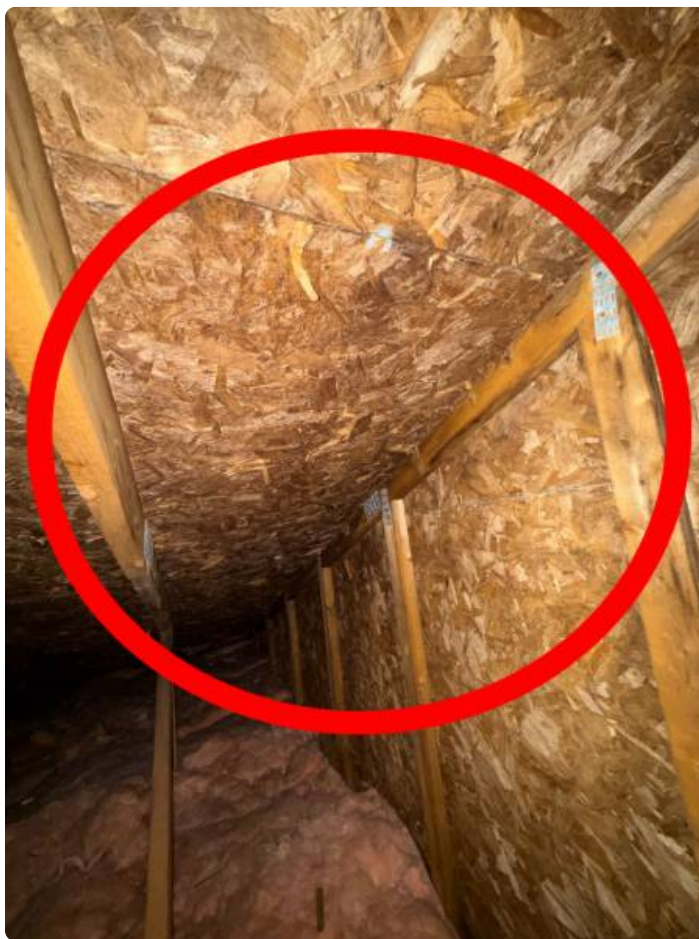
Nous avons observé que plusieurs indicateurs suggèrent une ventilation inadéquate du vide sous toit, notamment des traces d'humidité excessive, des signes de condensation ou d'autres anomalies révélatrices d'un déséquilibre hygrothermique dans cette zone. Le rôle d'un système de ventilation adéquat est de créer un flux d'air continu permettant l'admission d'air frais par les soffites et l'évacuation de l'air chaud et humide par les exutoires de faitage ou les aérateurs de toiture, préservant ainsi la durabilité de l'ensemble de la toiture. Si cette situation n'est pas corrigée, le taux d'humidité élevé dans l'entretoit pourrait provoquer de la condensation répétée, diminuer sensiblement la performance de l'isolant, accélérer la dégradation du revêtement de couverture et favoriser l'apparition de moisissures ou de pourriture dans la charpente de bois. Nous recommandons de faire appel à un couvreur spécialisé en systèmes de ventilation afin qu'il procède à une évaluation détaillée des flux d'air, identifie les lacunes du système actuel et réalise les travaux correctifs nécessaires pour rétablir une ventilation conforme aux normes.

Signes de ventilation insuffisante

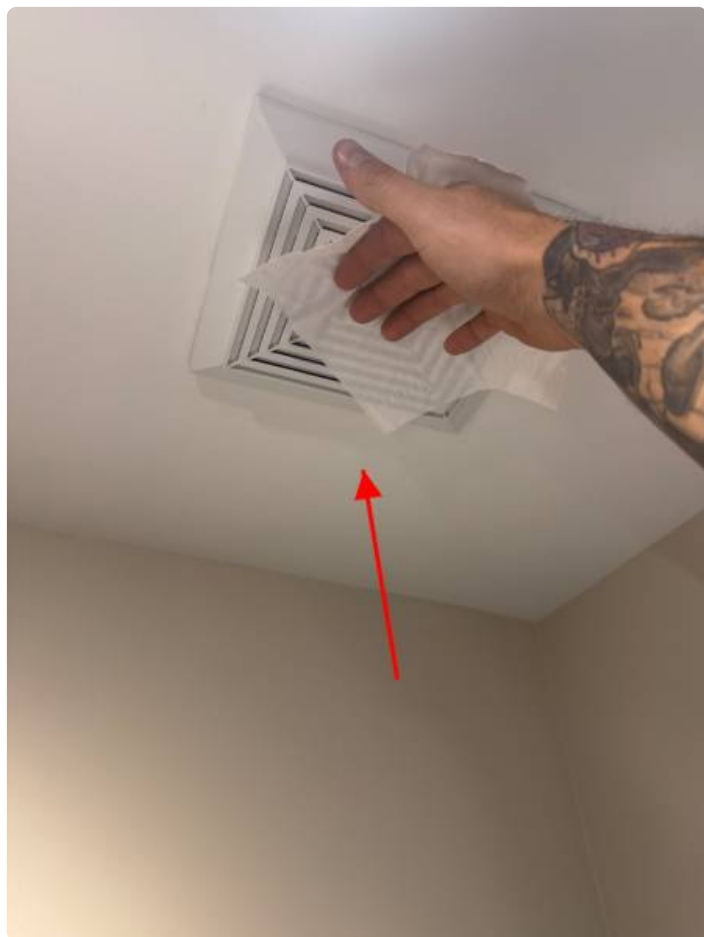
Nous avons observé que le ventilateur de la salle de bain du rez-de-chaussée présente un tirage d'air non approprié. Cet appareil a pour fonction d'évacuer l'air humide vers l'extérieur afin de limiter l'accumulation d'humidité et de condensation dans la pièce. Un tirage d'air insuffisant ou inadéquat peut entraîner une accumulation d'humidité, favorisant le développement de moisissures et la dégradation des matériaux de finition. Nous recommandons de faire vérifier et corriger la situation par un entrepreneur qualifié en ventilation afin d'assurer une évacuation adéquate de l'air.

Tire de ventilation inadéquate.

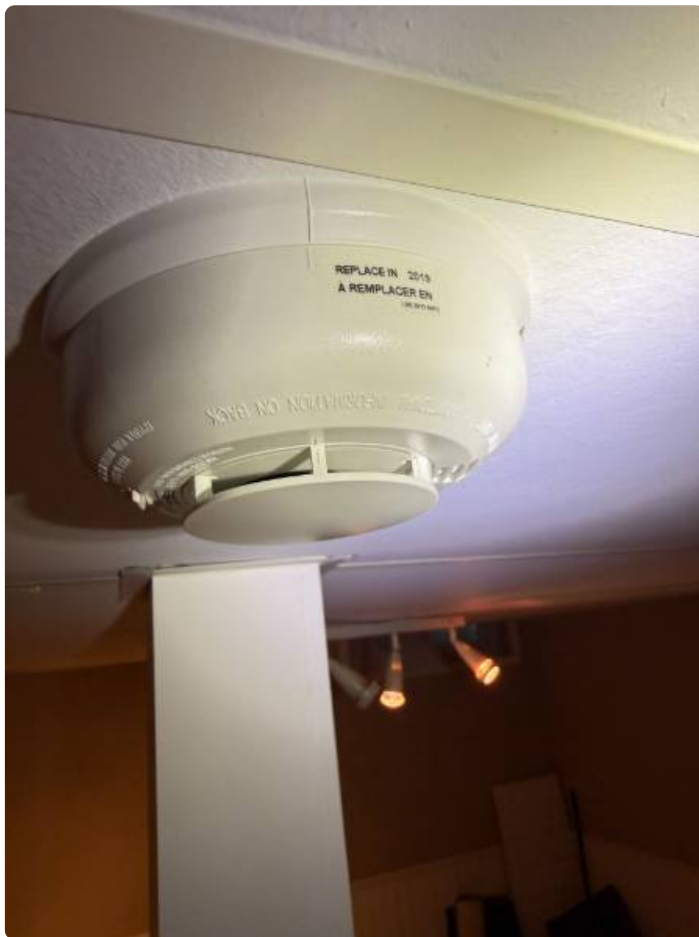
Nous avons observé qu'un avertisseur de fumée est absent du bâtiment ou que l'appareil en place a dépassé sa durée de vie utile. Le rôle ou la fonction de l'avertisseur de fumée est de détecter rapidement la présence de fumée et d'émettre une alarme sonore permettant aux occupants d'évacuer les lieux en cas d'incendie. Si cette situation n'est pas corrigée, les occupants ne bénéficieront pas d'un avertissement précoce en cas d'incendie, ce qui augmente considérablement les risques de blessures graves ou de décès, et constitue une infraction aux exigences réglementaires en vigueur. Nous recommandons de procéder à l'installation ou au remplacement de l'avertisseur de fumée immédiatement après la prise de possession afin d'assurer la sécurité des occupants. Pour plus de détails, consulter la fiche technique S8-05 de l'APCHQ : <https://www.apchq.com/download/3676b4cab0b580553de5ddab8de22fd7b94f8b13.pdf>.

Avertisseur de fumée obsolète

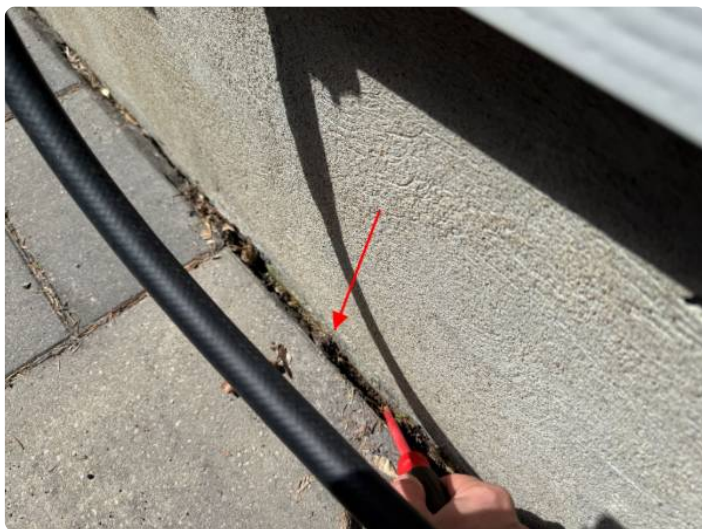
Nous avons observé un espace visible entre le mur en béton et le pavage, ainsi que la présence de débris et de végétation dans cette zone. Le rôle ou la fonction du système de drainage est de diriger l'eau loin des fondations pour prévenir l'infiltration et les dommages structurels. Conséquences potentielles pour le bâtiment ou les occupants incluent des problèmes d'humidité, des dommages aux fondations et une détérioration de la structure à long terme. Nous recommandons de consulter un entrepreneur licencié spécialisé en travaux de sous-œuvre afin d'évaluer le système de drainage et déterminer les correctifs nécessaires.

Espacement entre le pierre et la fondation
