# 956 Avenue Kent

## Rapport d'inspection

pour Marc-Antoine Larouche

**9 mai 2026 — 08:00**

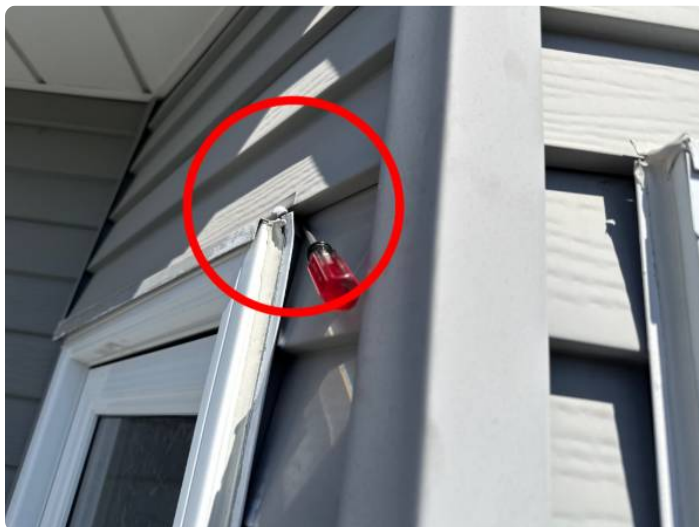
La présence d'ouvertures peut permettre l'infiltration d'eau, d'air ou de débris, ce qui peut entraîner une détérioration des composantes sous-jacentes et réduire l'efficacité de l'enveloppe.

Ouverture de l'enveloppe sous la fenêtre

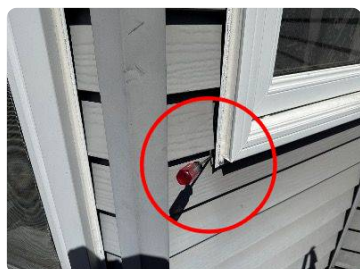
Ouverture de l'enveloppe sous la  
fenêtre

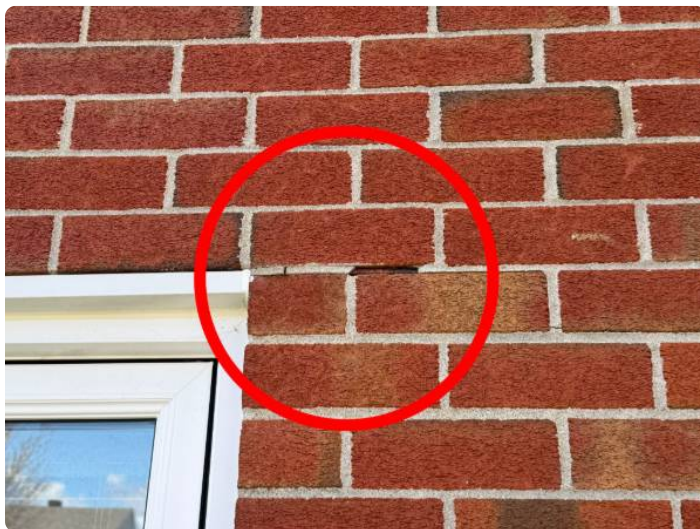
Signes de rouille sur le linteau

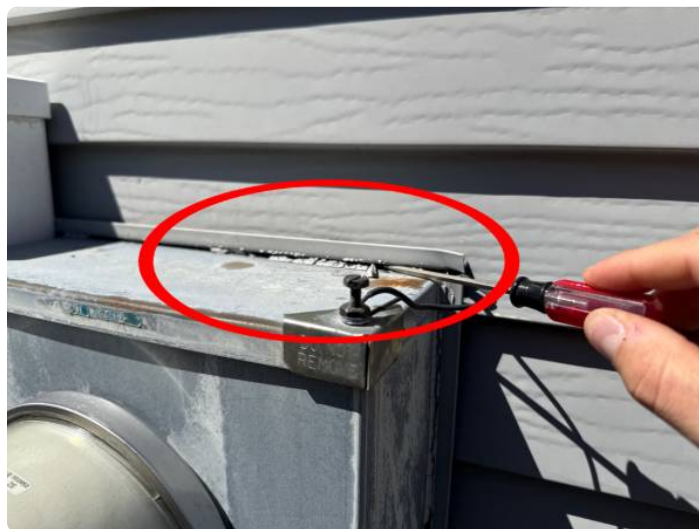
Calfeutrage autour du compteur électrique à reprendre

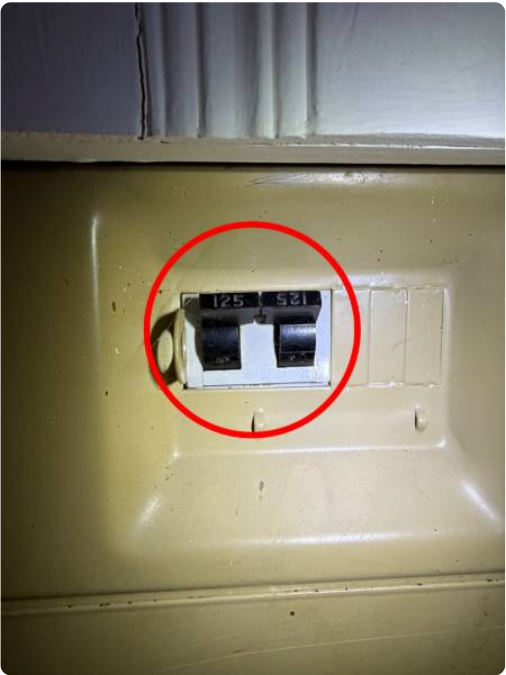
Disjoncteur principale insuffisant

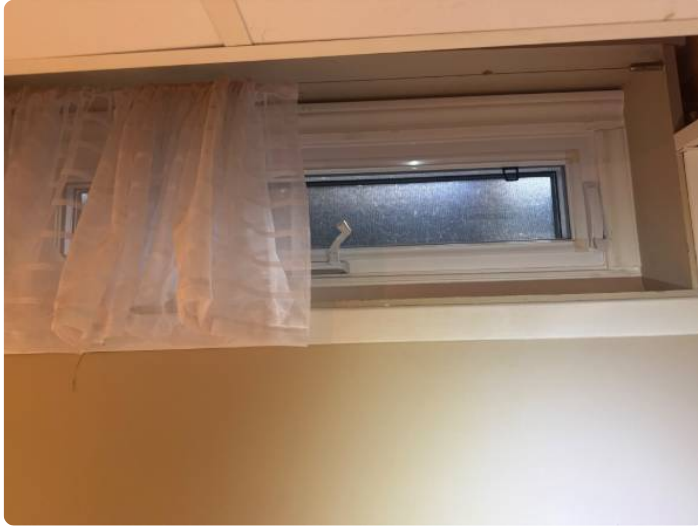
Des dimensions insuffisantes peuvent limiter l'apport en lumière et en ventilation, en plus de compromettre une évacuation sécuritaire en cas de besoin.

Dimensions des fenêtres de sous-sol inadéquates

Nous recommandons de faire évaluer et corriger la situation par un entrepreneur général afin d'assurer une conformité et une fonctionnalité adéquates des ouvertures. immédiatement.
