# 956 Avenue Kent

## Rapport d'inspection

pour Marc-Antoine Larouche

**9 mai 2026 — 08:00**

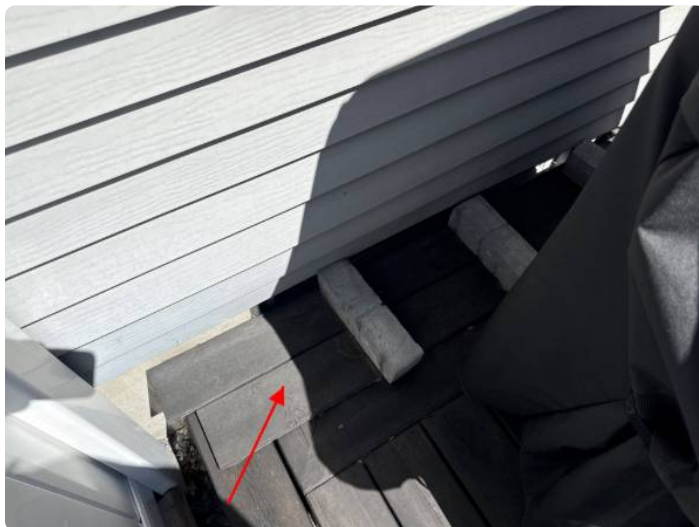
Margelle obstruée

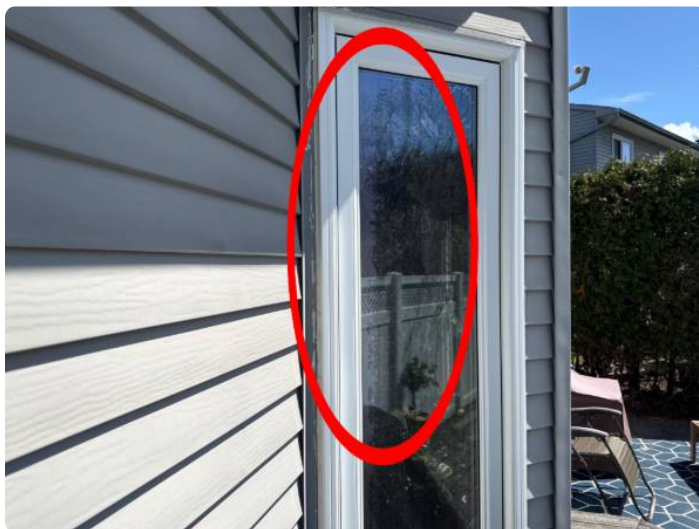
Fenêtre décellée

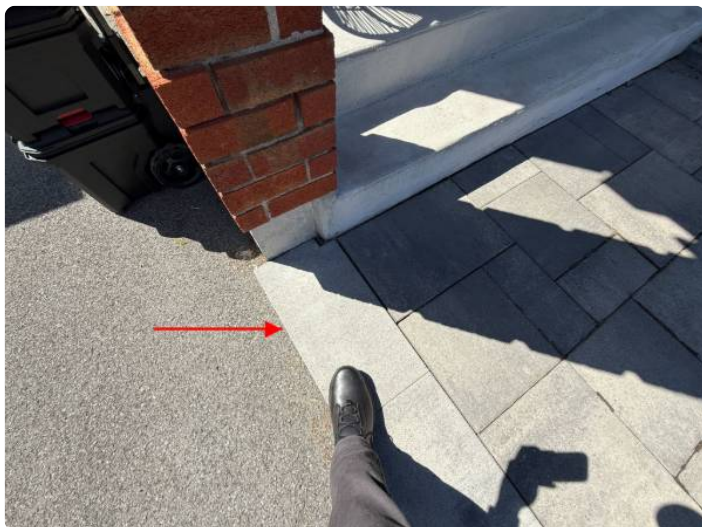
Nous avons observé des dalles de terrassement à l'avant du bâtiment qui sont instables. Le rôle ou la fonction des dalles de terrassement est de fournir un accès sécurisé et esthétique à l'entrée du bâtiment. Une instabilité des dalles peut entraîner des risques de chute pour les occupants et des dommages potentiels aux structures environnantes. Nous recommandons de consulter un entrepreneur licencié en construction de terrasses afin d'évaluer l'état des dalles et déterminer les correctifs nécessaires immédiatement.

Pierre instable

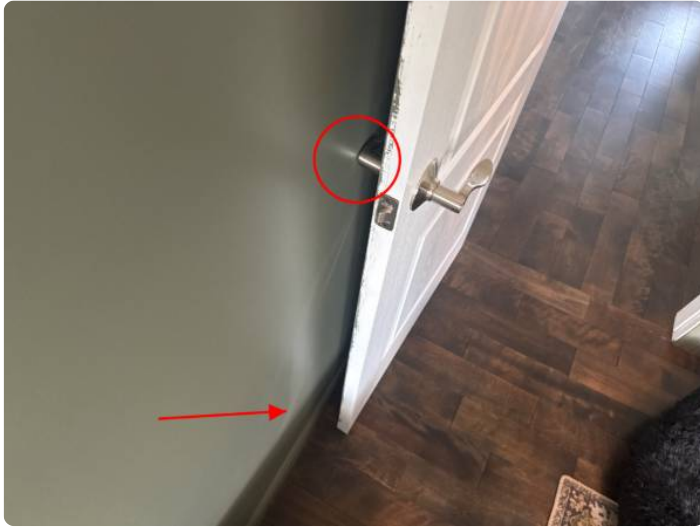
Une butée permet de limiter l'impact du battant contre le mur et de prévenir des dommages aux surfaces.

Absence de butée.

Nous vous recommandons d'apporter le correctifs nécessaire afin de protéger les surface de mur derrière la porte.
